**MATERIALNE POZOSTAŁOŚCI  
KONFLIKTÓW I ZBRODNI XX WIEKU  
W ŚWIELE NAJNOWSZYCH BADAŃ  
ARCHEOLOGICZNYCH**

# Badania archeologiczne pola bitwy na Westerplatte. Wyniki prac prowadzonych w latach 2016–2017

## Archaeological research of Westerplatte Battlefield. Results of the work carried out in 2016–2017

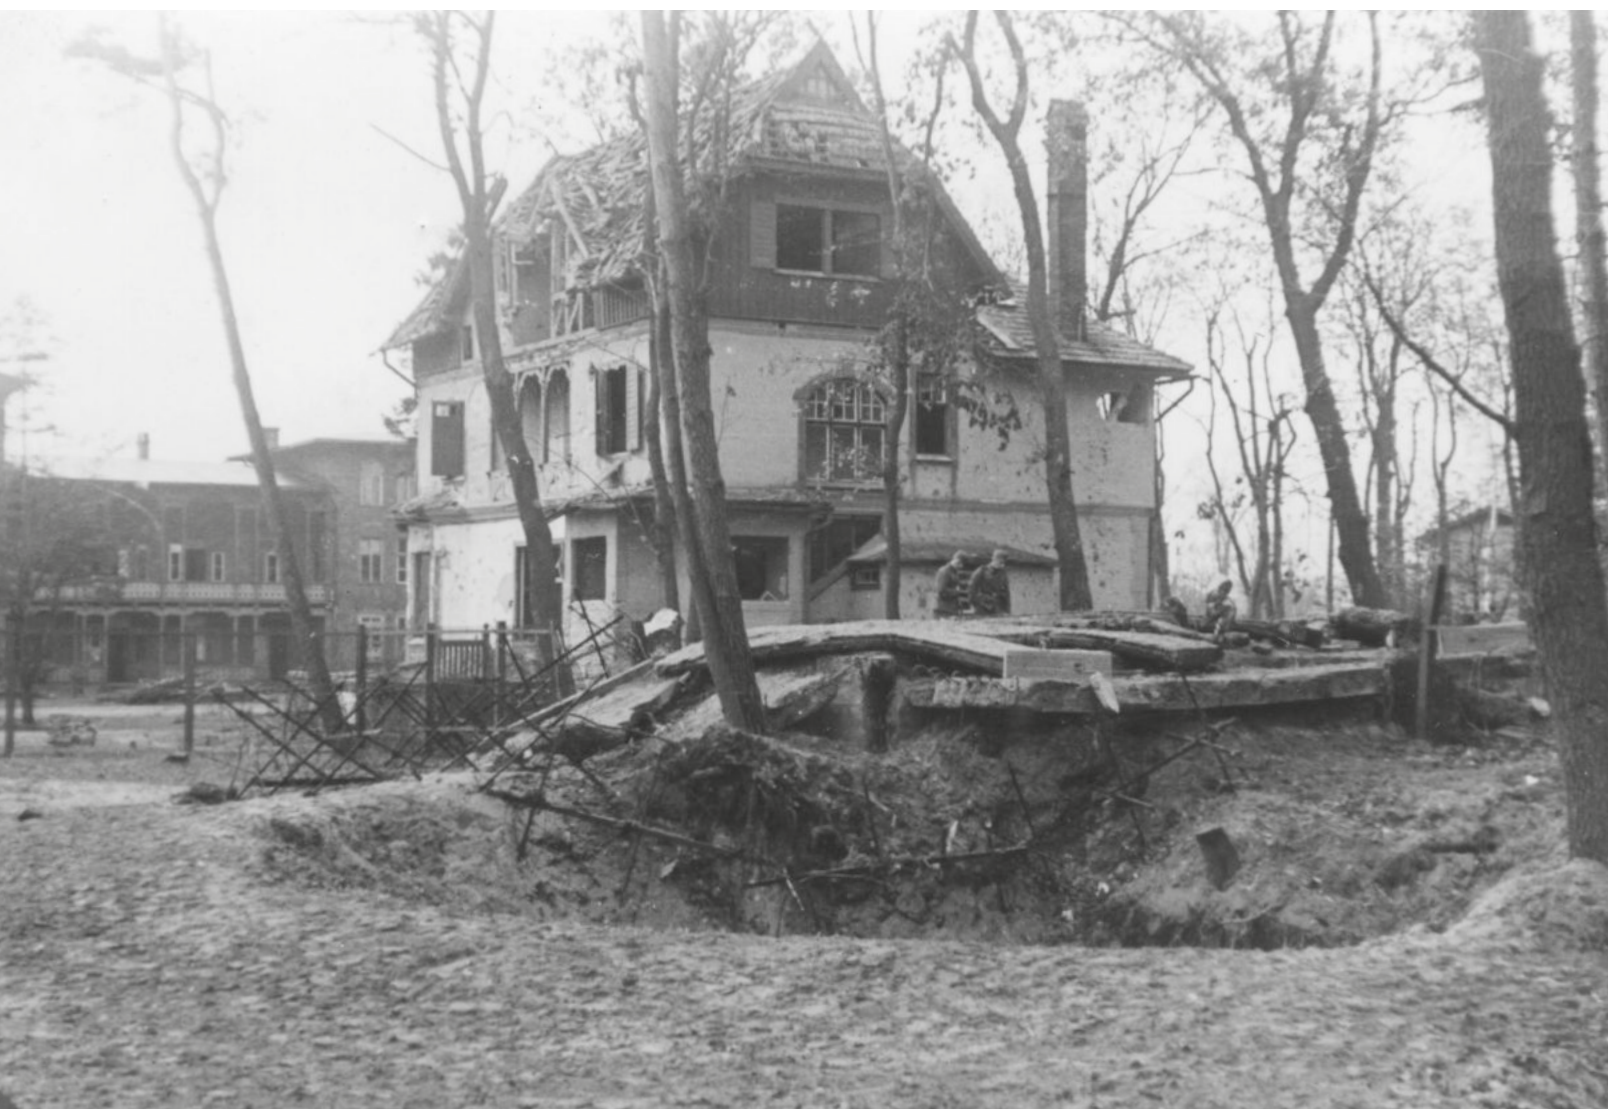
**IL. 4.**

Lej po eksplozji bomby SC-250, zniszczona wartownia nr 5 oraz willa oficerska – fotografia wykonana we wrześniu 1939 r. od strony północno-wschodniej (MIWŚ)

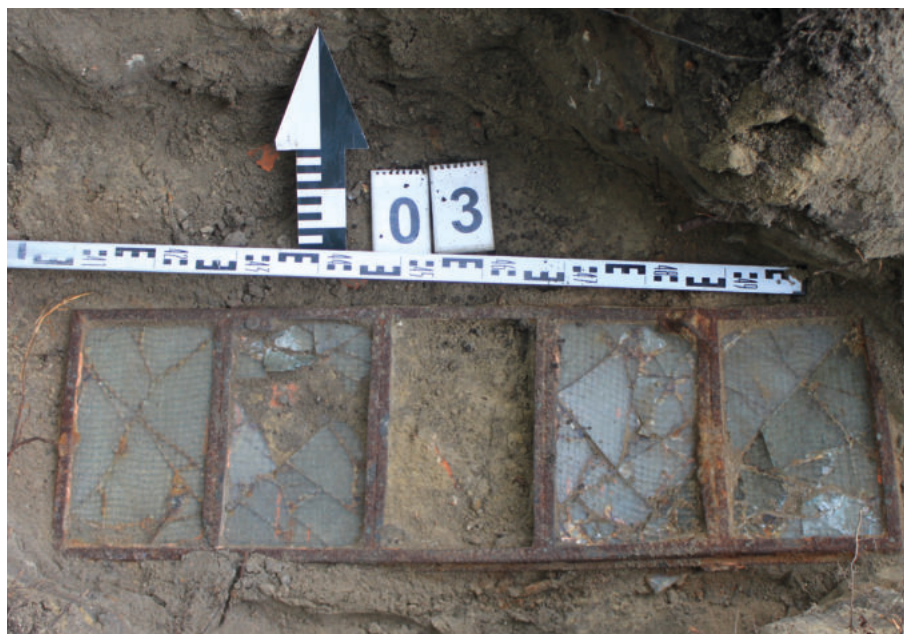
**IL. 5. ▶**

Obszar „Wartownia”, sondaż nr 3. Okno z wartowni nr 5 w położeniu *in situ*, widok od strony południowej (MWiW1939 o. MIIWS)

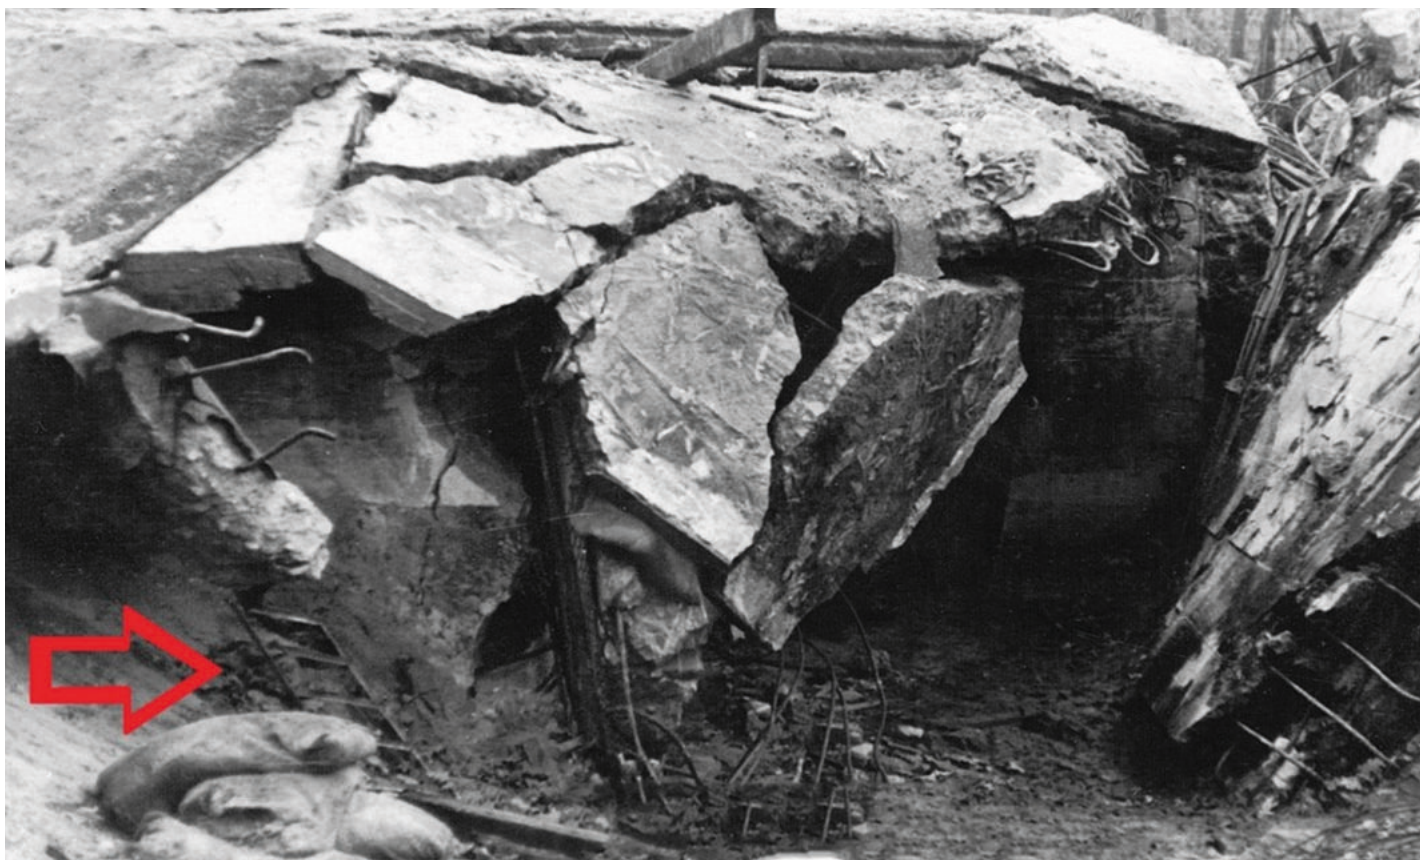
**IL. 6. ▼**

Wartownia nr 5. Czerwona strzałka wskazuje jedną z metalowych ram okiennych przy zniszczonej wartowni, widok od strony południowo-zachodniej. Fotografia wykonana po 7 września 1939 r. (MIIWS)

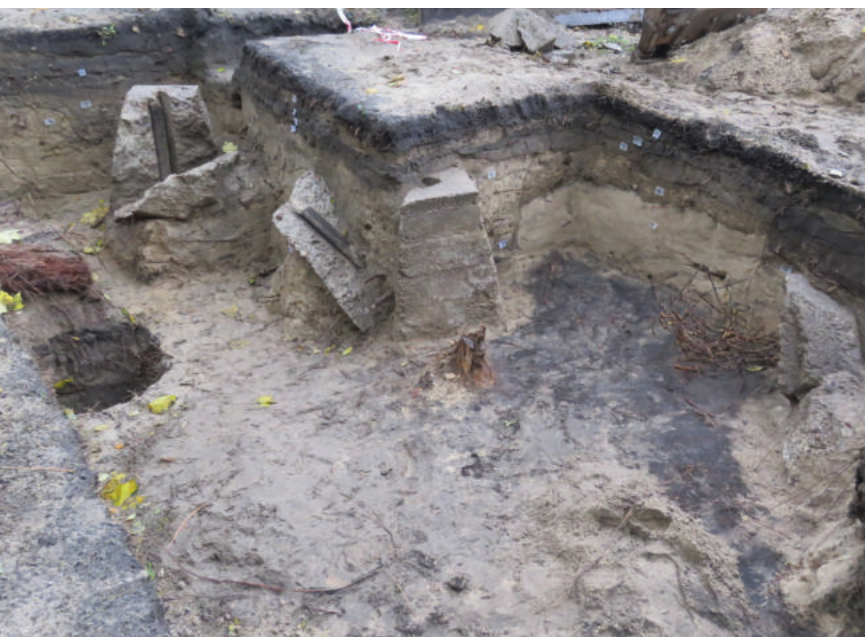
#### IL. 7. ◀

Obszar „Wartownia”, sondaż nr 3. Betonowe fundamenty ogrodzenia pierwotnie dochodzącego od strony północnej do wartowni nr 5. Widoczne zniszczenia (rozkucia) związane z pracami porządkowymi wykonanymi przez polskich jeńców cywilnych na Westerplatte. Widok od południowo-zachodniej strony (MWiW1939 o. MIIWŚ)

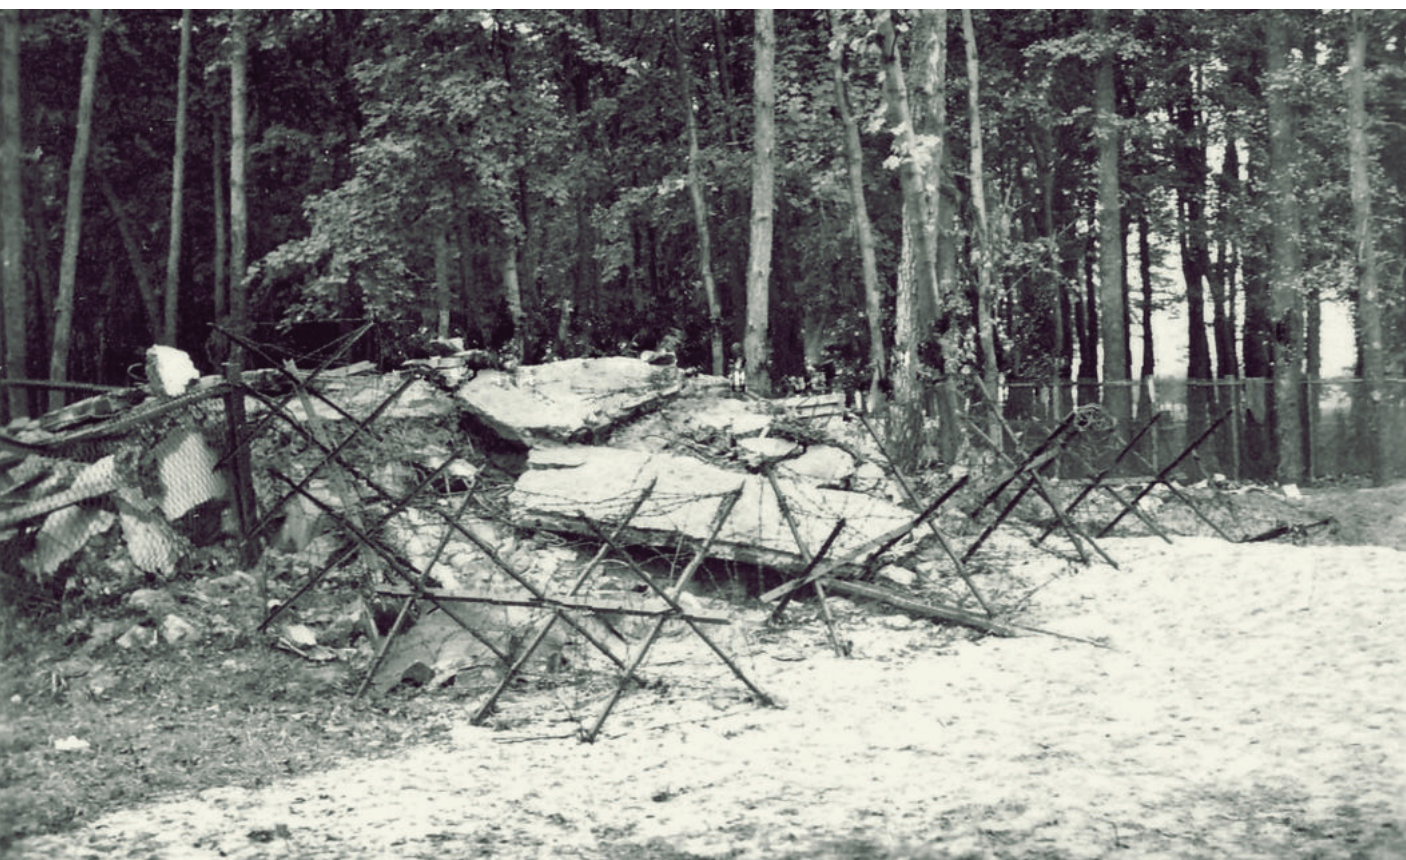
#### IL. 8. ▼

Ruiny wartowni nr 5. Po lewej i prawej stronie wartowni widoczne ogrodzenie wykonane z siatki Ledóchowskiego rozpiętej pomiędzy odcinkami szyn kolejowych, po prawej stronie lej po eksplozji bomby SC-250. Zdjęcie wykonane po 7 września 1939 r. od strony południowo-wschodniej (zbiory prywatne Stowarzyszenia Rekonstrukcji Historycznej Wojskowej Składnicy Tranzytowej)

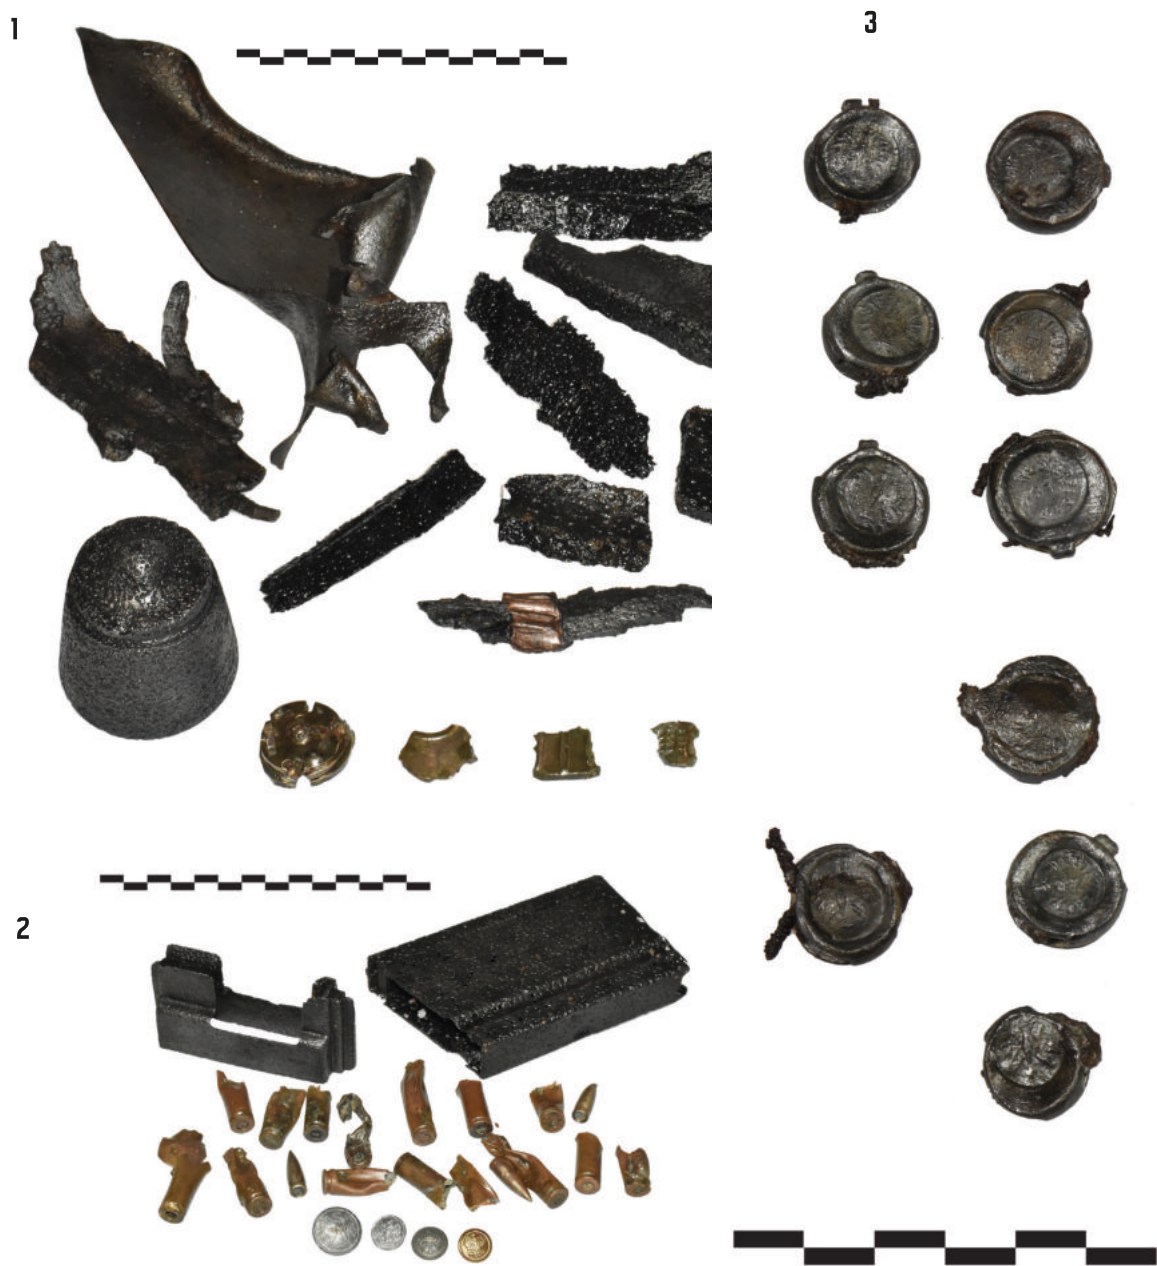
**IL. 10.** Przedmioty pozyskane w trakcie badań obszaru „Wartownia”: 1. odłamki pocisków artyleryjskich i bomb lotniczych, 2. elementy wyposażenia i uzbrojenia obsady wartowni nr 5: guziki wz. 28, magazynek do rkm Browning wz. 28 wraz z ładowarką do uzupełniania amunicji w magazynku oraz fragmenty polskiej amunicji karabinowej, 3. wybór plomb otwieranych służących do zabezpieczania wejść do obiektów magazynowych i militarnych Składnicy oraz skrzyń z materiałami wojskowymi – stan po konserwacji (MWiW1939 o. MIIWS)

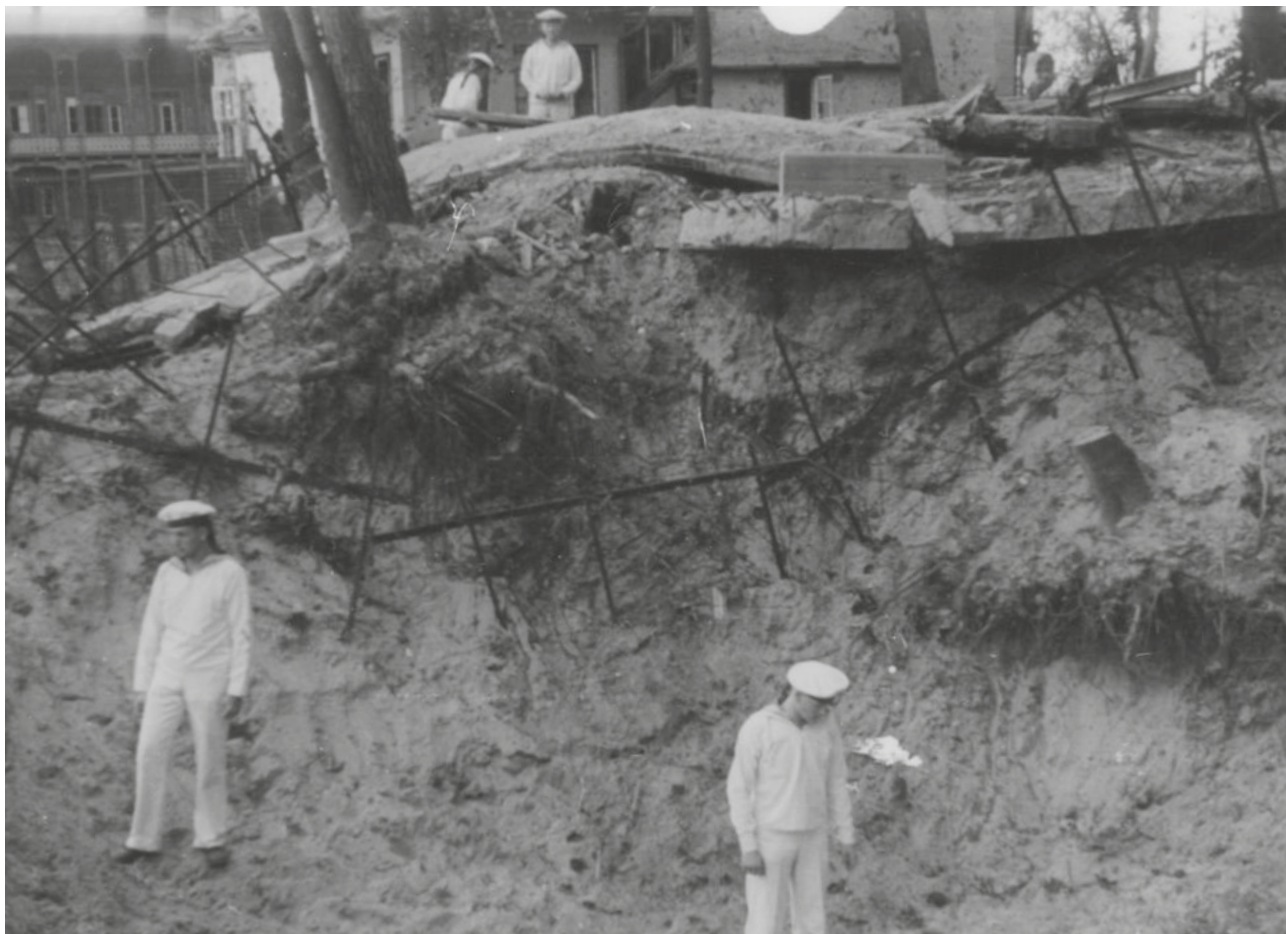
**IL. 17.** ▲

Zdjęcie archiwalne przedstawiające niemieckich marynarzy na południowym stoku leja. W tle widoczne ruiny wartowni nr 5, willa oficerska oraz kasyno podoficerskie. Wrzesień 1939 r. (MIIWŚ)

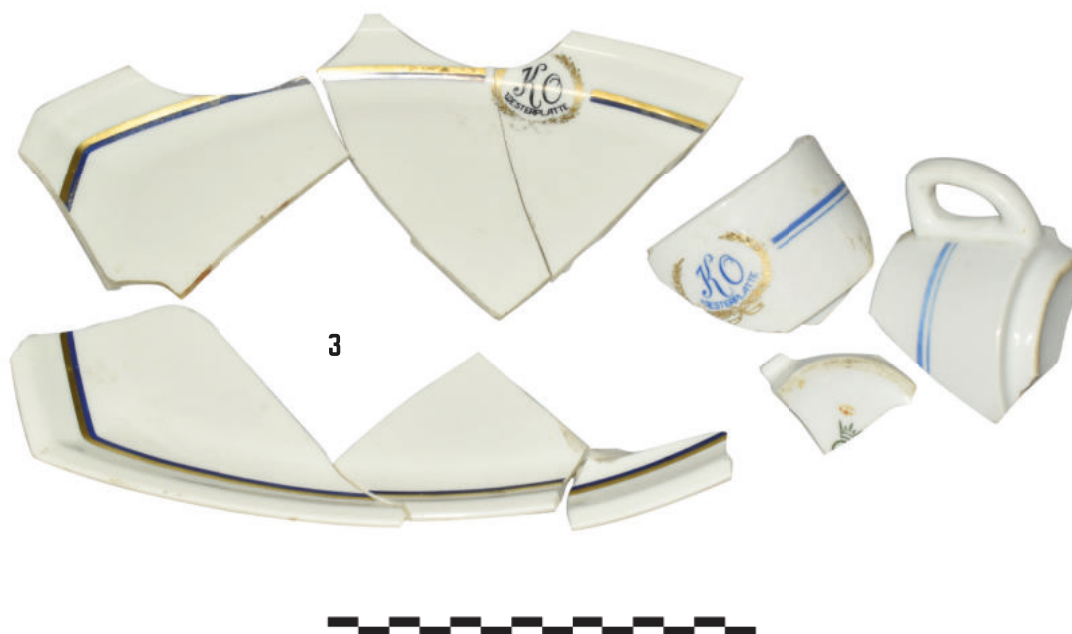
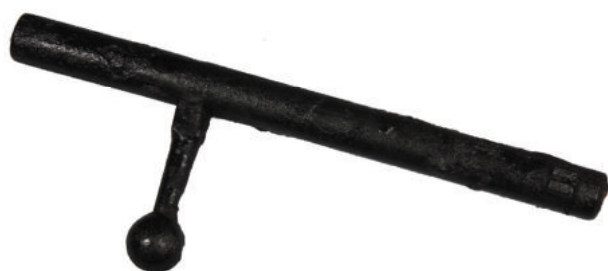
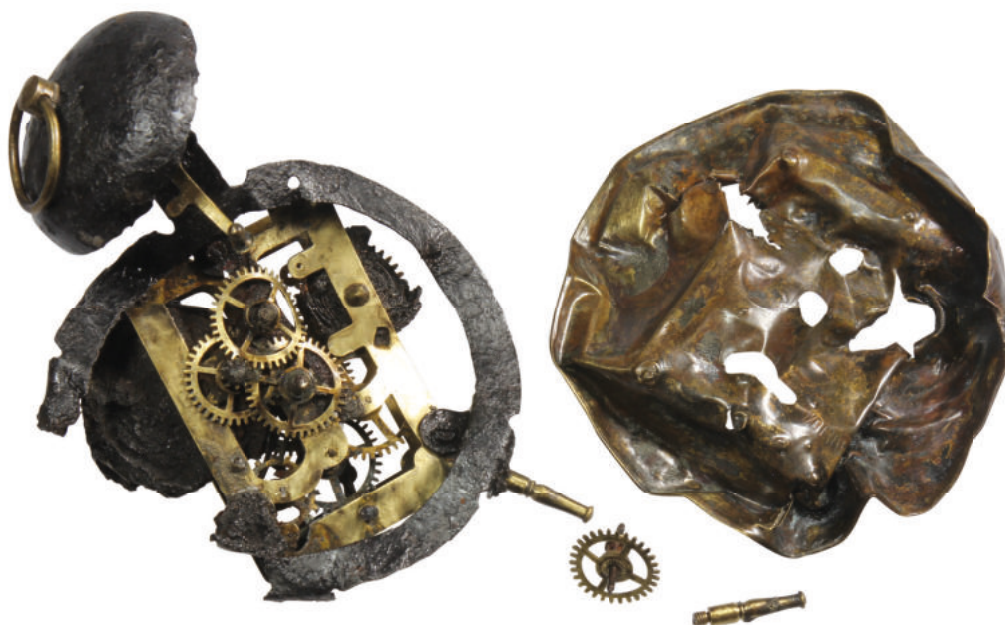
#### IL. 19. ◀ ▲

Przedmioty pozyskane z warstw związanych z rozbiórką willi oficerskiej: 1. polski szablon kreślarski do nanoszenia symboli na oleatach, wchodzący w skład wyposażenia torby oficerskiej Wojska Polskiego, 2. szewron (naszywka noszona na lewym rękawie) podoficera Marynarki Wojennej, przystępująca za sześć lat służby zawodowej (stan po konserwacji), 3. fragmenty zastawy stołowej kasyna oficerskiego funkcjonującego w willi oficerskiej (MWiW1939 o. MIIWŚ)

Willa oficerska była pozostałością po funkcjonującym na Westerplatte kurorcie morskim (niem. Ostseebad Westerplatte). W związku z lekką konstrukcją ścian, wzniesionych z cegły i drewna (tzw. mur pruski), budynek ten nie mógł być przeznaczony do celów obronnych, jednak kubaturowo odpowiadał potrzebom przebywającej na Westerplatte stałej kadry oficerskiej. Po dokonaniu odpowiednich napraw (większość obiektów dawnego kurortu po I wojnie światowej została opuszczona i była w różnym stopniu zdewastowana) oraz zainstalowaniu pieców kaflowych oficerowie przenieśli się do willi pod koniec 1926 r.<sup>21</sup> W trakcie wrześniowych walk budynek doznał nieznaczących uszkodzeń (powybijane okna, zniszczone pokrycie dachowe), te jednak nie zagrażały konstrukcji nośnej obiektu. Mimo to poddano go rozbiórce, którą zakończono najprawdopodobniej w połowie 1940 r.

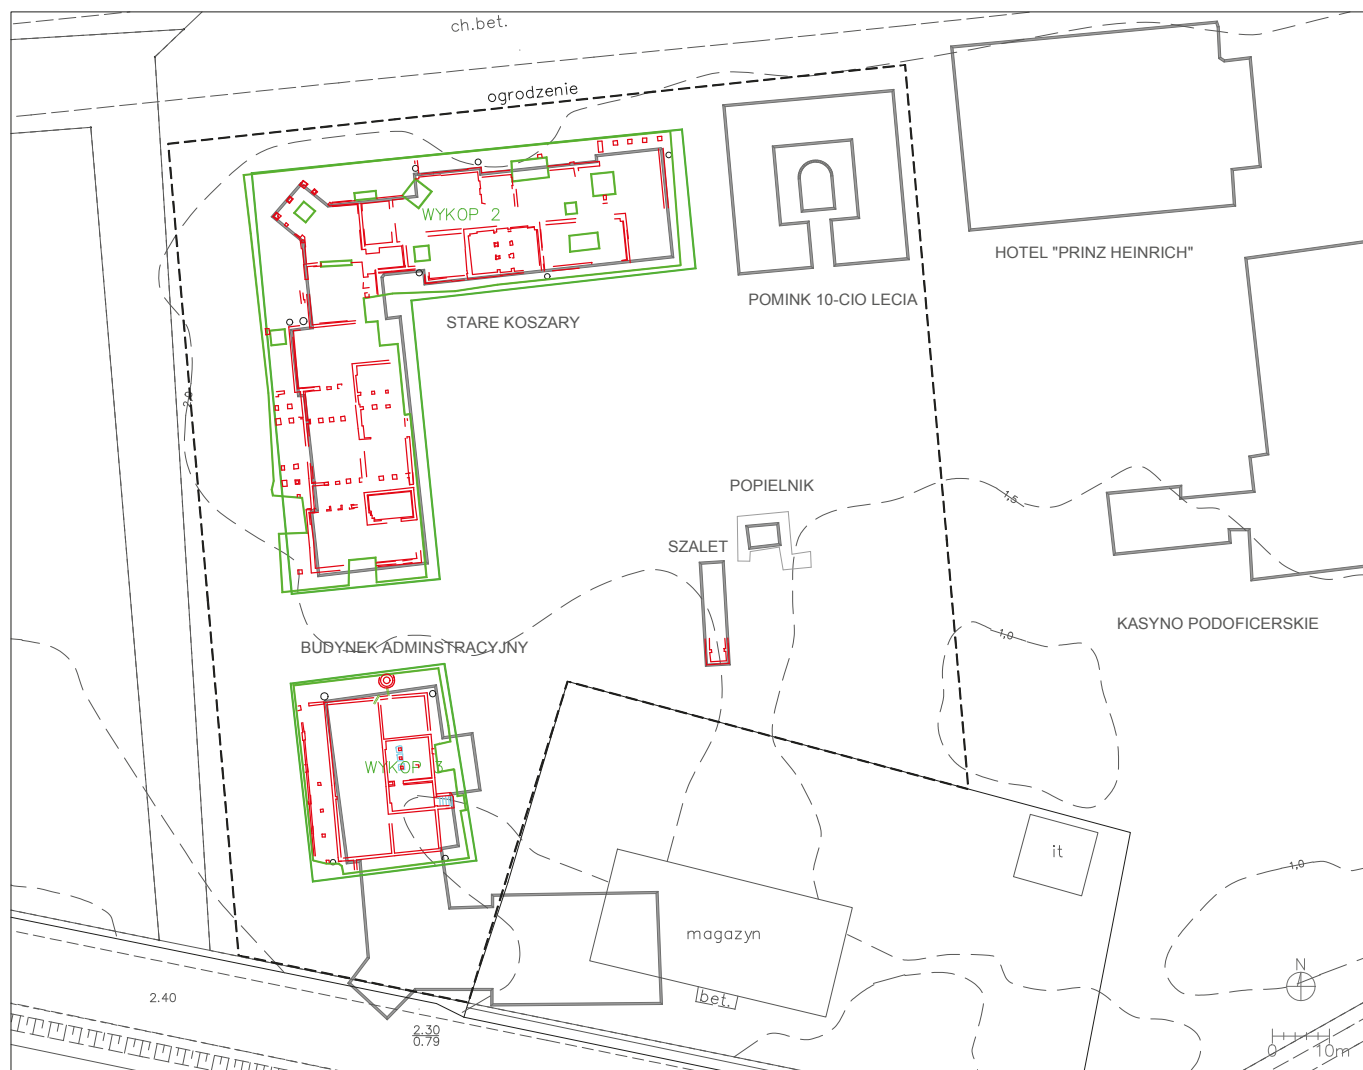
**IL. 22.** Lokalizacja wykopu nr 2 i 3 (kolor zielony) z udokumentowanymi w trakcie badań relikdami budynku administracyjnego i starych koszar (kolor czerwony). Kolorem szarym zaznaczono obrysy obiektów Składnicy według mapy z 1934 r. (rys. A. Ditrich; MWiW1939 o. MIIWŚ)

Budynek wzniesiono z cegieł maszynowych o intensywnie czerwonym kolorze, bez cech umożliwiających określenie ich producenta. Podczas przeprowadzonej w 1938 r. rozbiórki północnego skrzydła budynku administracyjnego pozostawiono fundamenty wszystkich ścian zewnętrznych oraz pięciu ścian wyznaczających podział wewnętrzny dolnej kondygnacji budynku. Całkowitej rozbiórce poddano dwa równoległe mury dzielące część zachodnią północnego skrzydła na trzy pomieszczenia. Pierwotny przebieg tych murów wyznaczały wkopy rozbiórkowe.

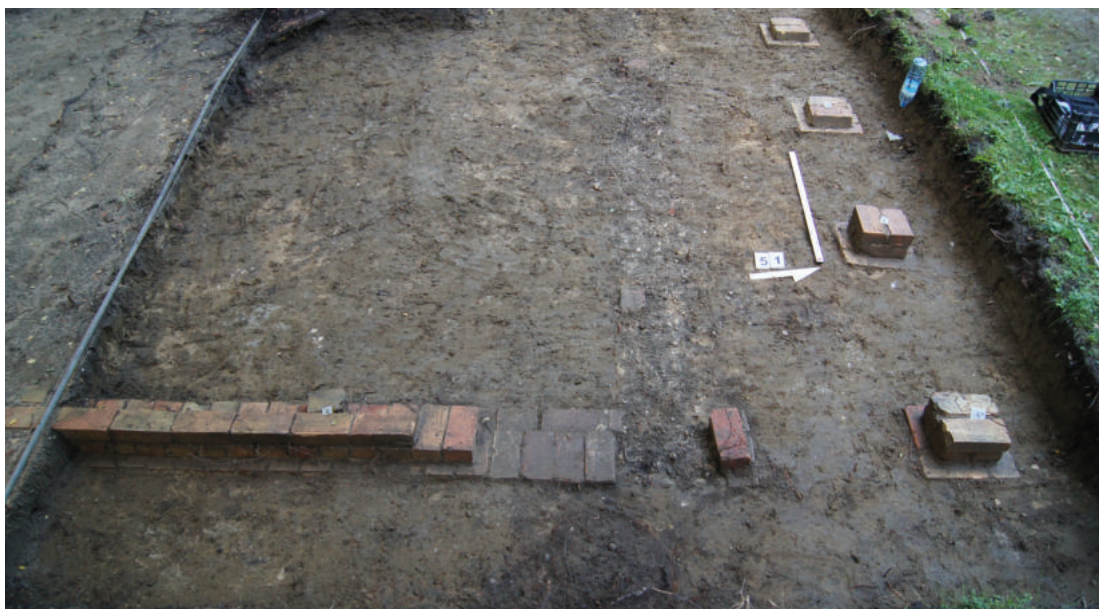
**IL. 23.** Północno-wschodni narożnik skrzydła wschodniego starych koszar. Widoczne relikty ściany wschodniej budynku oraz poprzeczny do niej wkop (na osi wschód-zachód) związany z rozbiórką ściany północnej. Po prawej stronie widoczne ceglane stopy fundamentowe i filary pod balkony. Widok od strony wschodniej (MWiW1939 o. MIIWŚ)

Stare koszary wzniesiono pomiędzy 1890 a 1894 r. Po przejęciu terenu Westerplatte przez Polskę dawne budynki letniskowe przystosowywano do potrzeb Wojskowej Składnicy Tranzytowej. Obiekt, zlokalizowany przy alei Brzozowej (Birkenallee 5), do 1936 r. pełnił funkcję koszar dla załogi. Ściany zewnętrzne obiektu wzniesiono w konstrukcji szkieletowej (tzw. *fachwerk*) na grubość jednej cegły. Był to budynek dwukondygnacyjny, częściowo podpiwniczony, zwieńczony dwuspadowym dachem. Lekka konstrukcja obiektu, brak ogrzewania oraz nieprzystosowane do potrzeb oddziału wartowniczego podziały wewnętrzne budynku wymogły konieczność dostosowania go do nowych, całorocznych funkcji. Zmieniono wewnętrzny układ komunikacyjny, usunięto drewniane

balkony, rozbudowano instalację grzewczą<sup>22</sup>. Zaprojektowano także nowoczesny budynek koszarowo-administracyjny dla polskiej załogi. Budowę tzw. nowych koszar ukończono w 1936 r. Stare koszary, w niewielkim stopniu uszkodzone podczas wrześniowych walk, zostały rozebrane przez cywilnych jeńców polskich pod nadzorem niemieckim w latach 1939–1940.

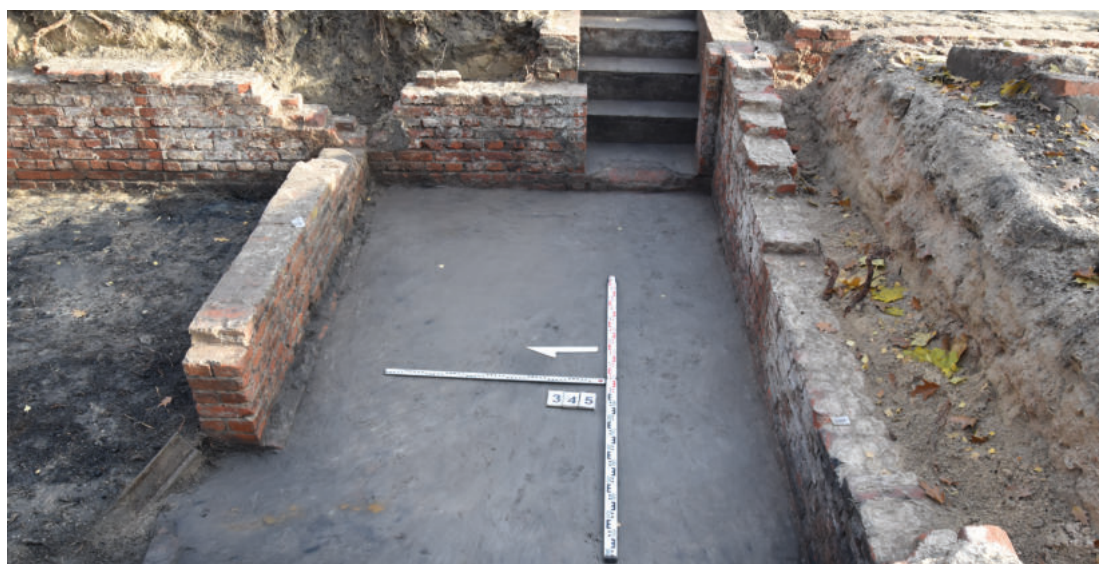
**IL. 24.** Pomieszczenie „A” piwnicy północnego skrzydła budynku administracyjnego z zewnętrznym wejściem zlokalizowanym od strony wschodniej, widok od strony zachodniej (MWiW1939 o. MIIWŚ)

Na terenie północnego skrzydła budynku administracyjnego udokumentowano jedną piwnicę, zlokalizowaną na środku wschodniej części obiektu. Zasięg prostokątnego pomieszczenia o wymiarach  $6,3 \times 3,8$  m wyznaczały mury, zachowane do wysokości ponad 1 m. W północnej części pomieszczenia zachowały się także trzy ceglane filary, które prawdopodobnie służyły do wsparcia drewnianej konstrukcji schodów umożliwiających zejście do piwnicy z wnętrza budynku. Najpewniej po 1926 r. piwnicę podzielono poprzez wzniesienie muru na osi wschód–zachód. Powstały w ten sposób dwa pomieszczenia połączone przejściem zlokalizowanym przy zachodniej ścianie piwnicy. Przebudowano także ciąg komunikacyjny, tworząc nowe, usytuowane po wschodniej stronie budynku, zewnętrzne wejście prowadzące do pomieszczenia „A” piwnicy. Dodatkowo pomieszczenie to wyposażono w betonową posadzkę (II. 24). Zewnętrzne wejście do piwnicy zadaszono parterową dobudówką. Udokumentowane w trakcie badań odcinki fundamentów północnej i południowej ściany dobudówki pozwalają na określenie jej długość na 5,5 m.

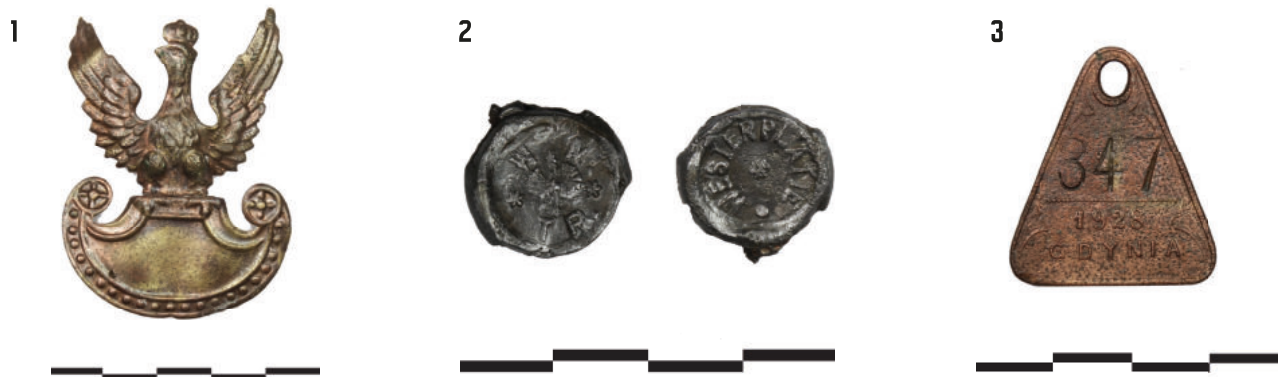
**IL. 25.** Przedmioty pozyskane podczas eksploracji wykopu nr 2 i 3: 1. orzeł czapkowy wz. 19 odnaleziony w dwóch częściach w jednej z piwnic budynku starych koszar, 2. ołowiana plomba służąca do zabezpieczania wejść do obiektów magazynowych i militarnych na Westerplatte, użyta w pierwszych miesiącach funkcjonowania placówki, 3. identyfikator psa, prawdopodobnie wartowniczego – stan po konserwacji (MWiW1939 o. MIIWŚ)

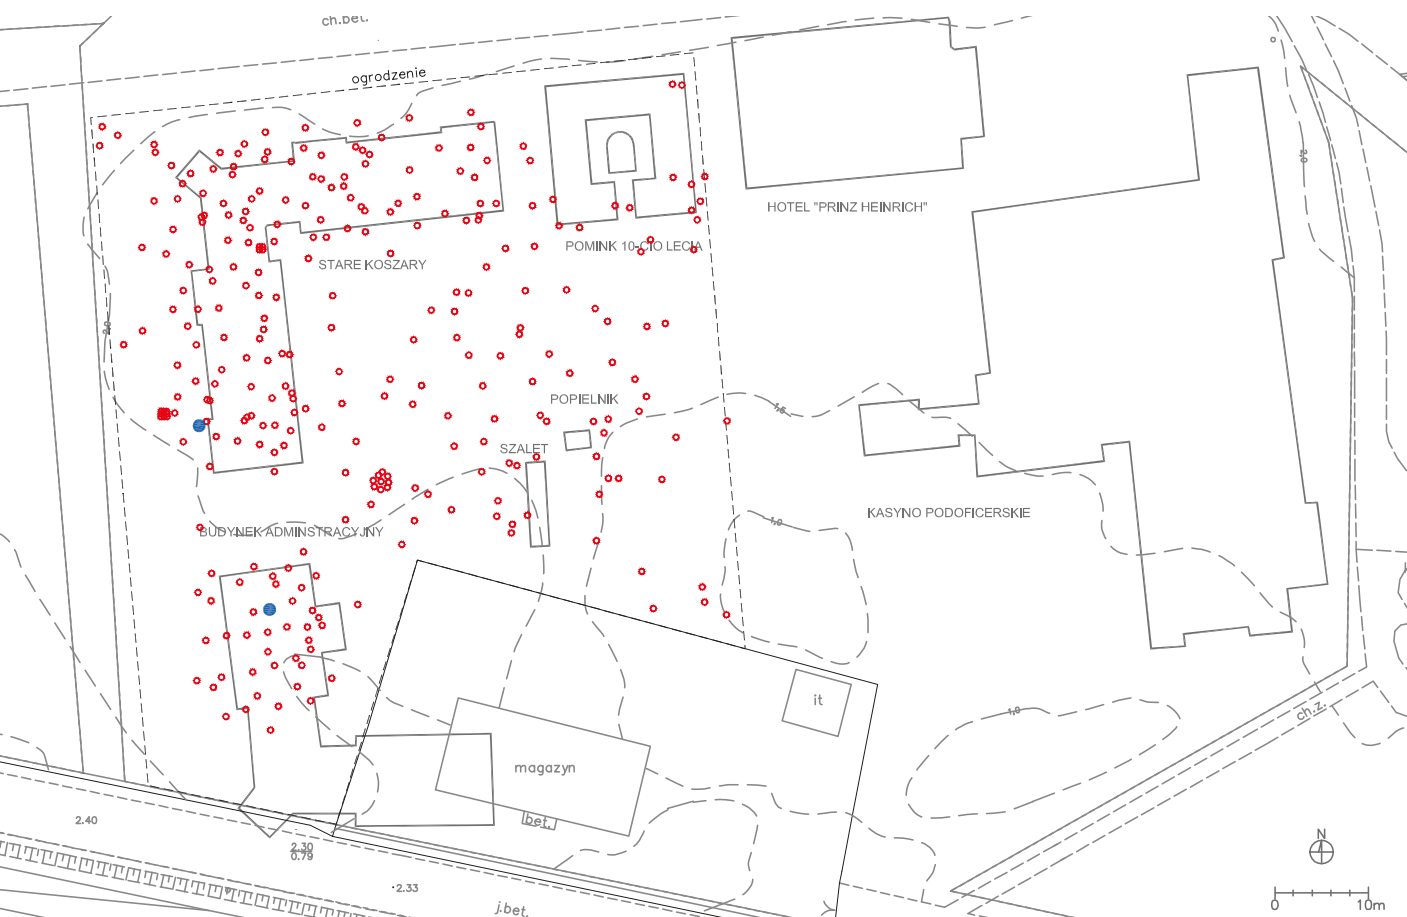
**IL. 26.** Mapa z zaznaczoną lokalizacją zabytków wydzielonych, które zostały wydobyte w trakcie badań archeologicznych w sezonie 2017. Kolorem niebieskim zaznaczono miejsca odnalezienia skupisk tusek polskiej amunicji strzeleckiej (rys. A. Ditrich; MWiW1939 o. MIIWŚ)

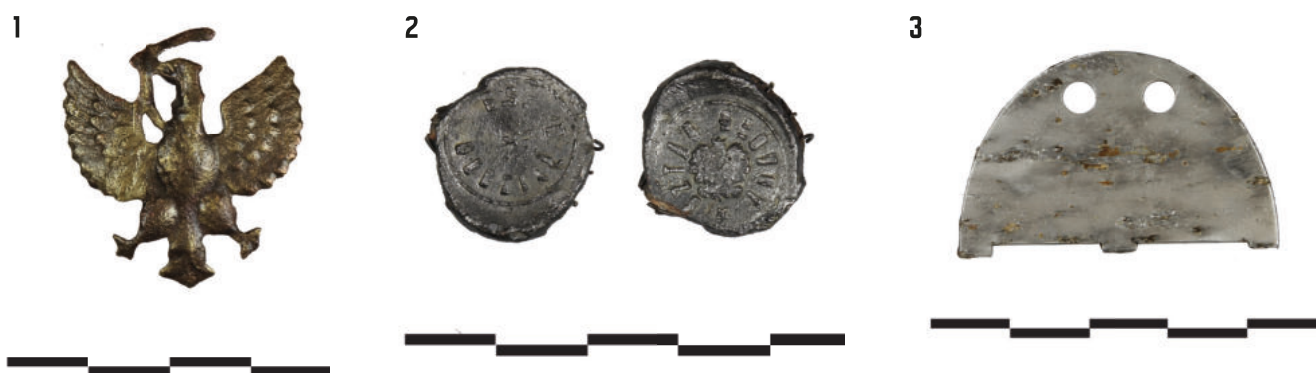
**IL. 27.** Artefakty pozyskane podczas prospekcji terenowej: 1. emblemat 63. Toruńskiego Pułku Piechoty noszony na kotnierkach kurtek mundurowych, 2. plomba Biura Szyfrów Oddziału II Sztabu Głównego (po 1928 r. przemianowanego na Sztab Generalny WP), który zajmował się m.in. wywiadem, kontrwywiadem i kryptologią, 3. połowa polskiego znaku tożsamości wz. 31 (tzw. nieśmiertelnika) – stan po konserwacji (MWiWi939 o. MIIWŚ)

Innymi ciekawymi artefaktami pozyskanymi w trakcie prospekcji terenowej są m.in. emblematy 63. Toruńskiego Pułku Piechoty (Il. 27-1), ołowiana plomba Biura Szyfrów Oddziału II Sztabu Głównego (Il. 27-2) oraz połowa polskiego znaku tożsamości (Il. 27-3). Ostatni z wymienionych zabytków przed konserwacją zbadano w Laboratorium Kryminalistycznym Komendy Wojewódzkiej Policji w Gdańsku pod kątem ewentualnych śladów po wybiciu, wydrapaniu lub zapisu ołówkiem danych żołnierza. Niestety, śladów danych właściciela znaku tożsamości nie odnaleziono.

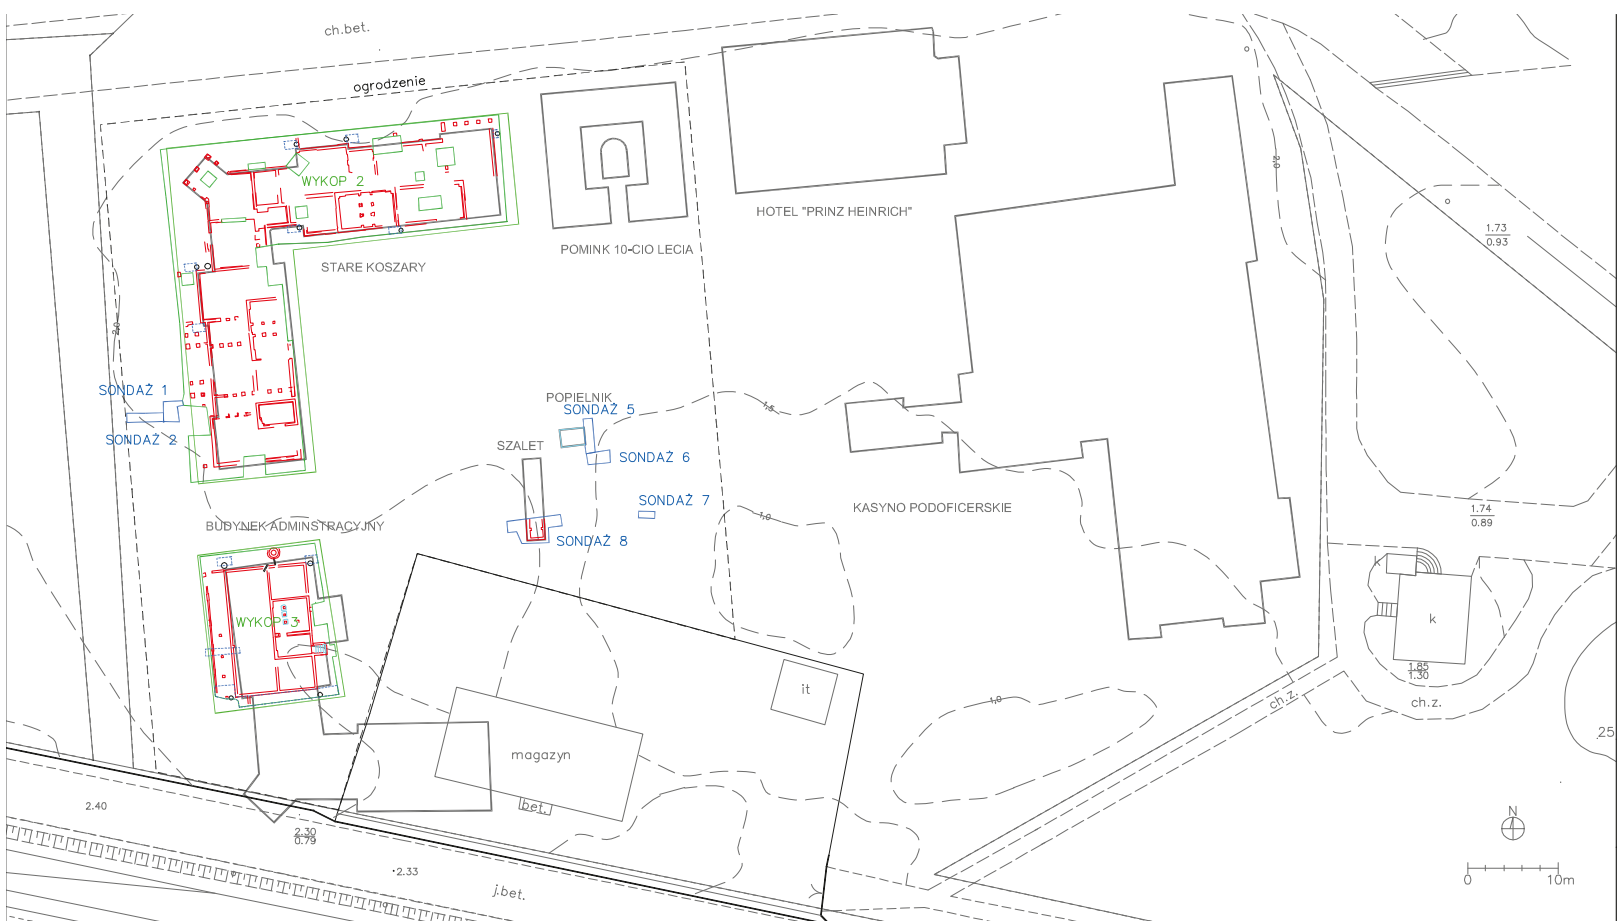
**IL. 28.** Lokalizacja wykopów sondażowych nr 1, 2, 5, 6, 7, 8 (kolor niebieski) w odniesieniu do położenia obiektów badanych szerokołaskowczyńskimi wykopami archeologicznymi w sezonie 2017 (rys. A. Ditrach; MWiWi939 o. MIIWŚ)

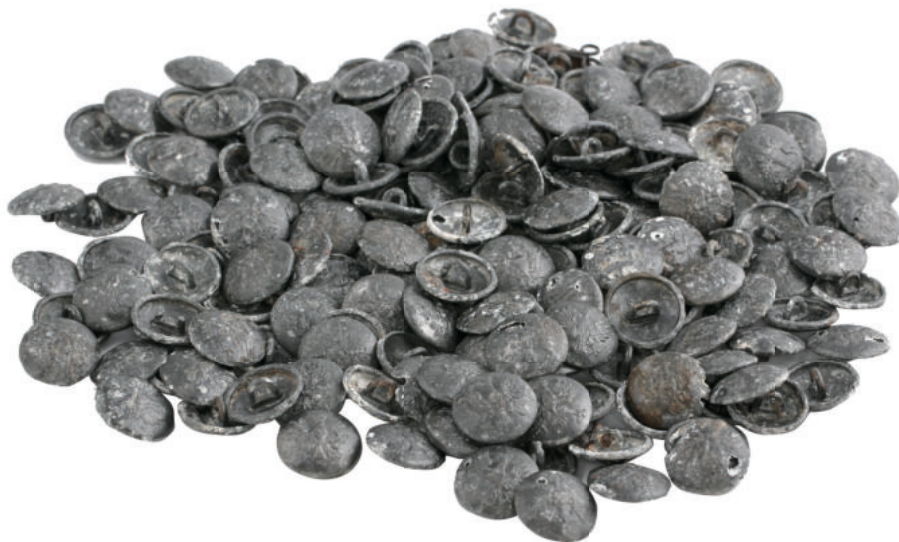
**IL. 29. ▲**

Część spośród 599 polskich guzików wojskowych pozyskanych z leja zlokalizowanego w sąsiedztwie południowego skrzydła starych koszar (sondaż nr 1 i 2) – stan po konserwacji (MWiW1939 o. MIIWŚ)

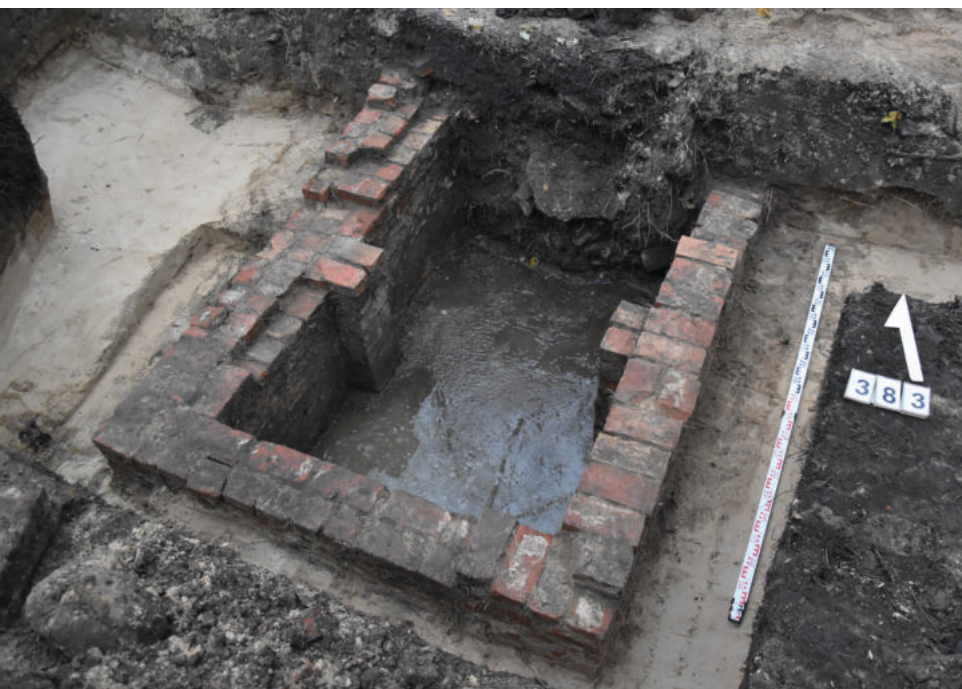
**IL. 30. ◀**

Sondaż nr 8 w trakcie eksploracji – widoczna południowa część szkieletu wraz ze zbiornikiem kloaczny. Widok od strony południowej (MWiW1939 o. MIIWŚ)

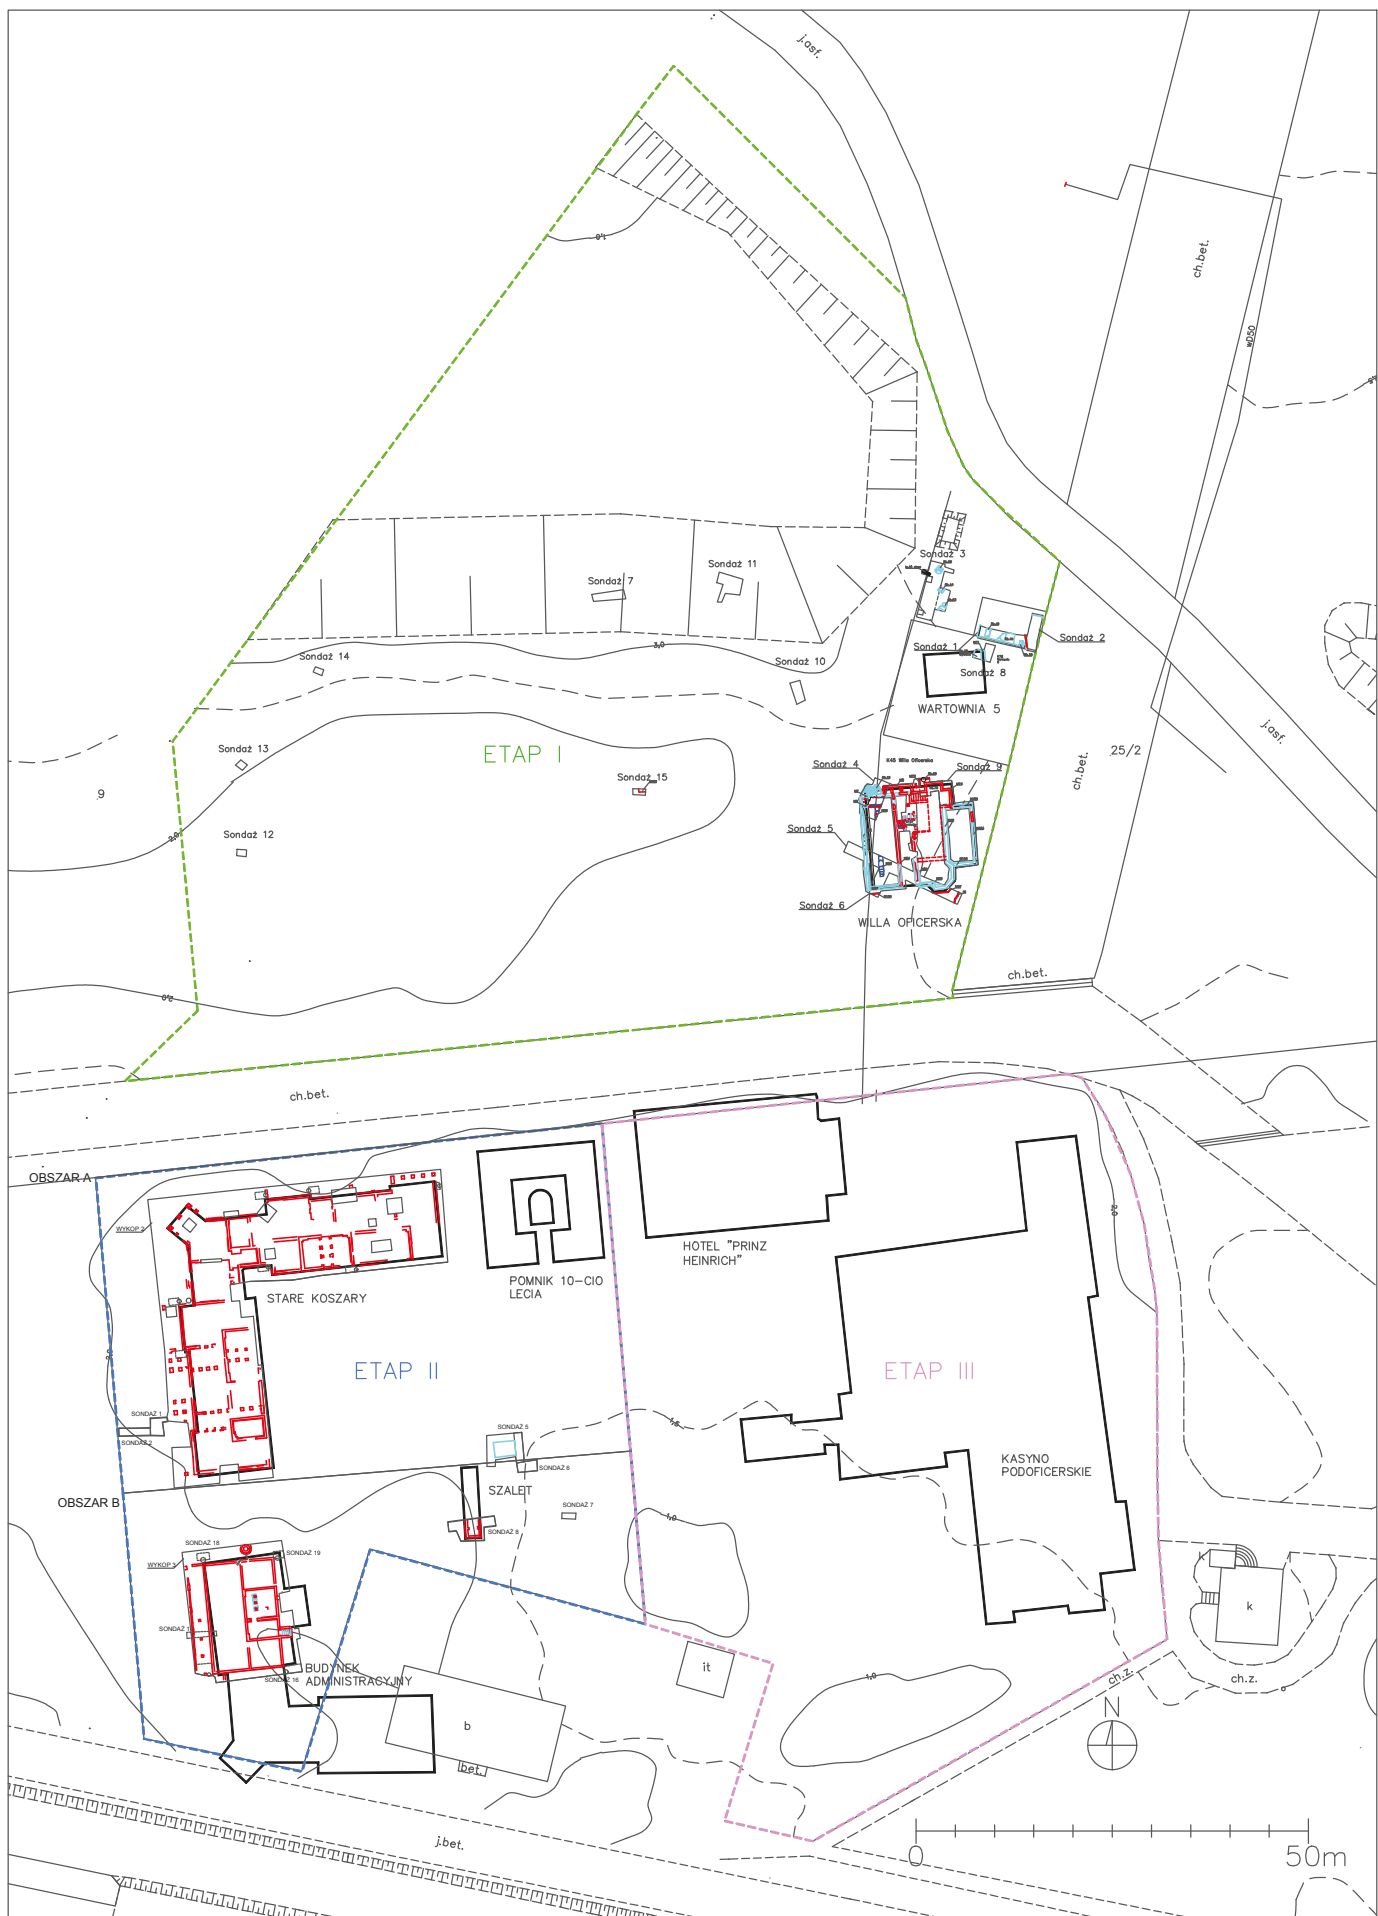
**IL. 31. ▶**

Mapa terenu Westerplatte objętego badaniami archeologicznymi w latach 2016–2017 z naniesionymi relikami obiektów WST udokumentowanymi w trakcie prac (etap I – obrys zaznaczono kolorem zielonym, etap II – obrys zaznaczono kolorem niebieskim). Kolorem fioletowym zaznaczono zasięg terenu badanego w 2018 r. (etap III), zaś kolorem szarym obrysy obiektów dawnej WST według mapy z 1934 r. (rys. A. Ditrich; MWiW1939 o. MIIWŚ)
