Adam **Dziewanowski**

# **Wartownia nr 5 na Westerplatte**

Archeologia i źródła

Gdańsk 2025

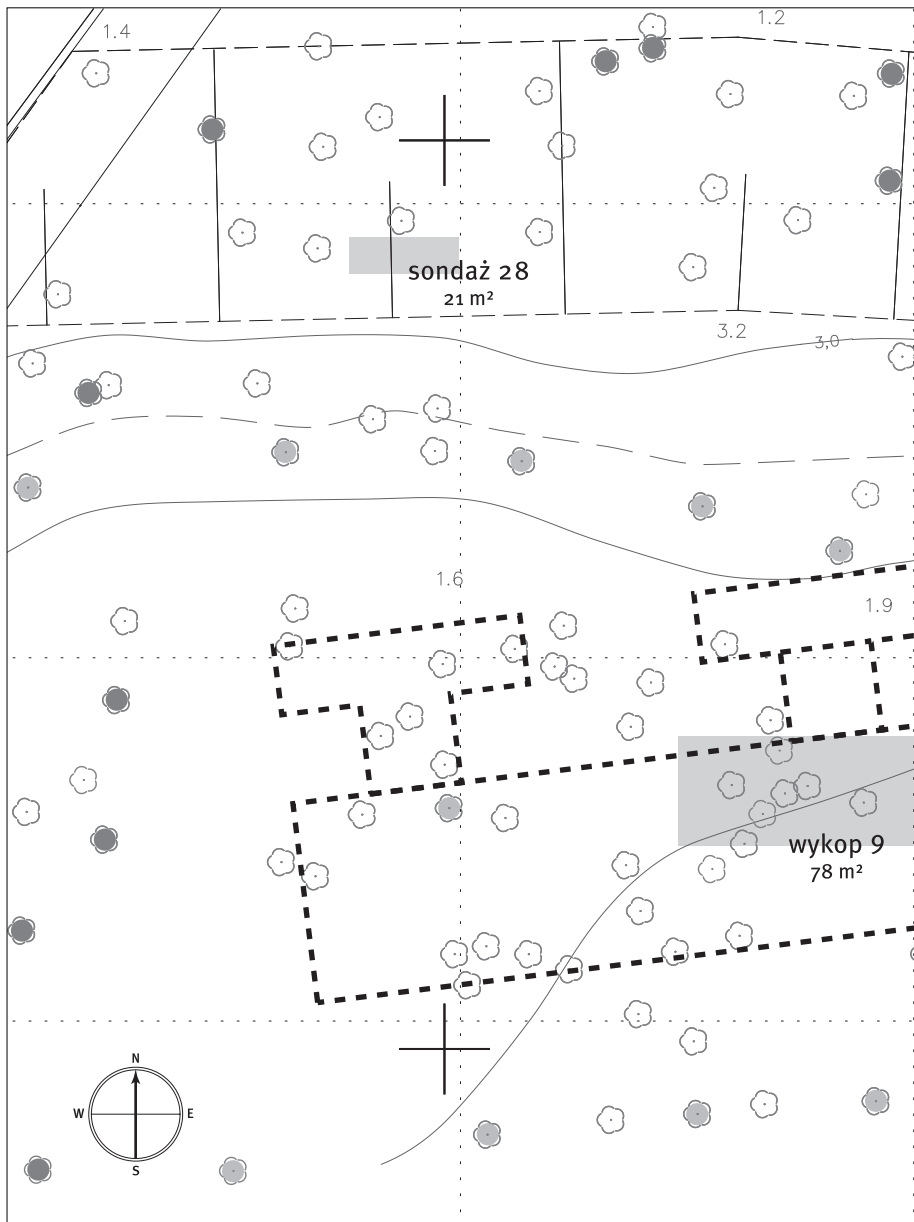
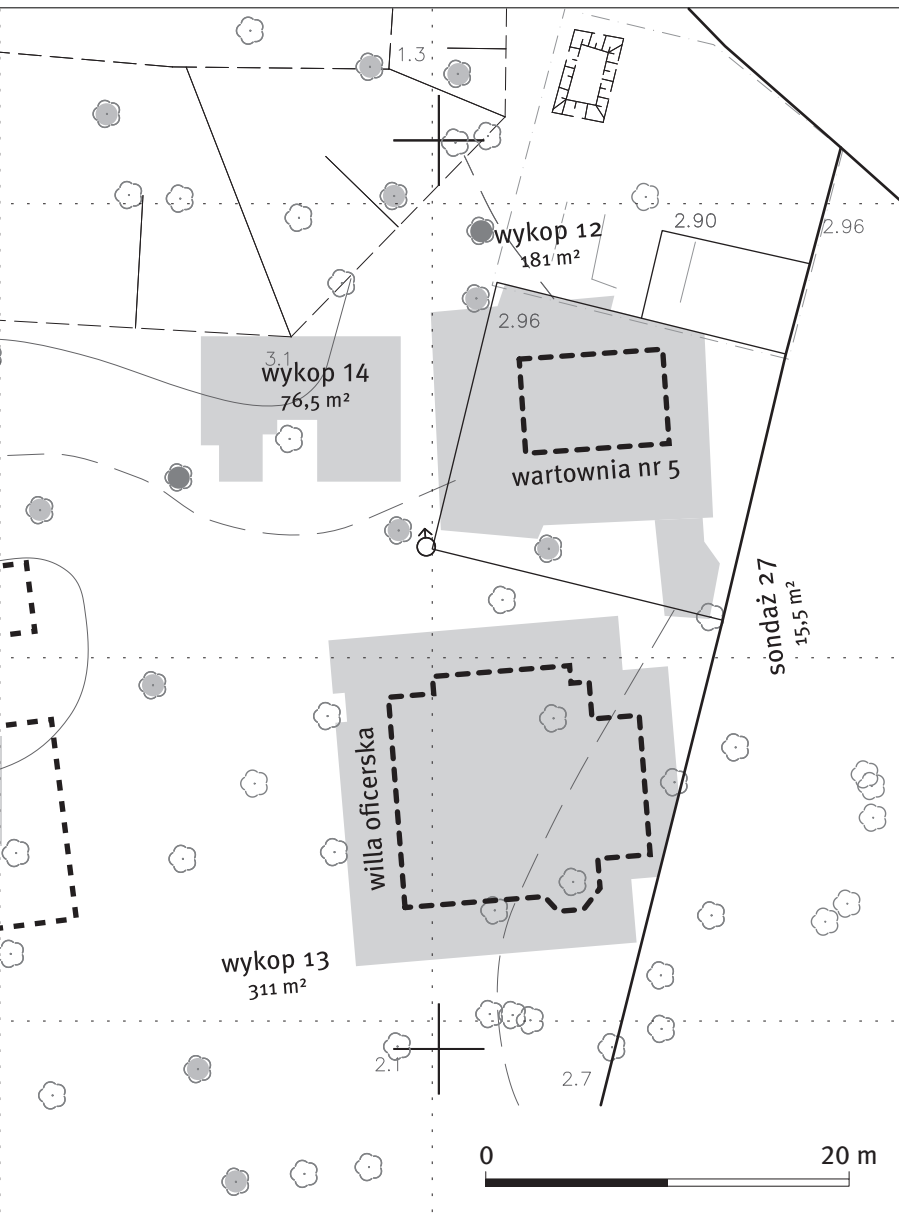
**II.1.** Mapa Westerplatte, na której zaznaczono wykopy badawcze zrealizowane w 2021 r., w trakcie siódmego etapu badań archeologicznych (oprac. Piotr Kalka, MIIWŚ)

Wykop archeologiczny nr 12 miał powierzchnię 181 m<sup>2</sup>. W trakcie jego eksploracji natrafiono na relikty dolnej kondygnacji wartowni nr 5, co było uwiecznieniem kilkunastoletnich poszukiwań. Już bowiem w 2007 oraz 2016 r. przeprowadzono badania sondażowe mające na celu zlokalizowanie reliktyw wartowni. W 2016 r., w ramach pierwszego etapu prac archeologicznych prowadzonych przez Dział Archeologiczny Muzeum Westerplatte i Wojny 1939, na głębokości 94 cm od poziomu bruku (1,87 m n.p.m.) udało się zlokalizować fragment posadzki piwnicznej wartowni nr 5<sup>6</sup>. Udokumentowane wówczas zniszczenia północno-wschodniego narożnika budynku nie pozwoliły jednak na dokładne umiejscowienie budynku w terenie.
