# Badania archeologiczne pola bitwy na Westerplatte. Wyniki prac prowadzonych w latach 2018-2019 na obszarze kasyna podoficerskiego Wojskowej Składnicy Tranzytowej

**Westerplatte battlefield  
archaeological research;  
2018-2019 excavation results  
in the area of NCO's mess of  
the Military Transit Depot**

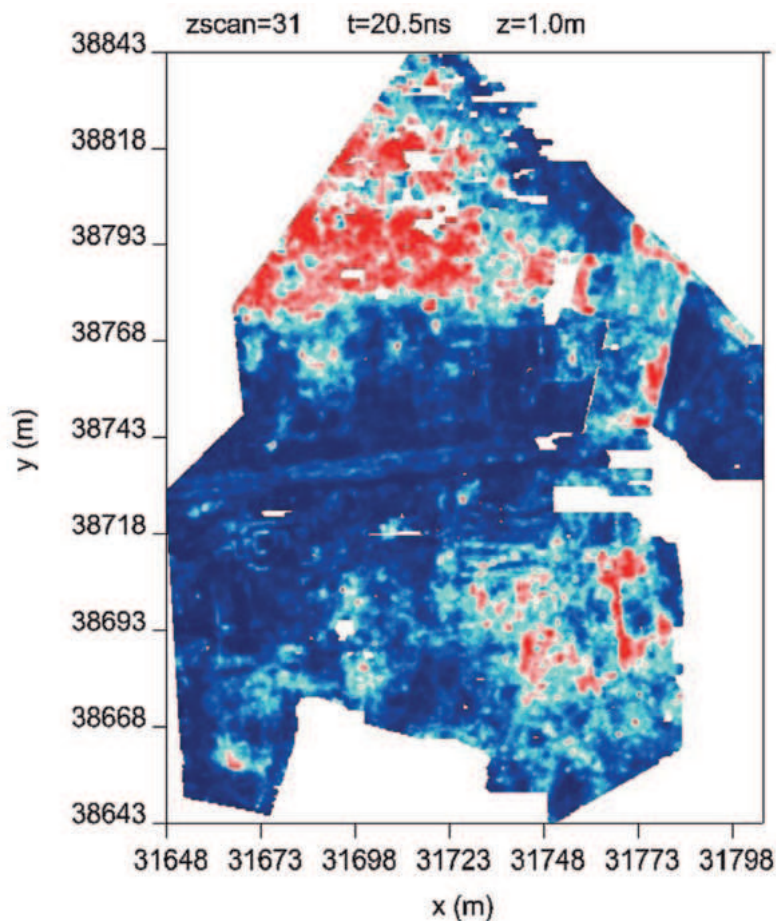
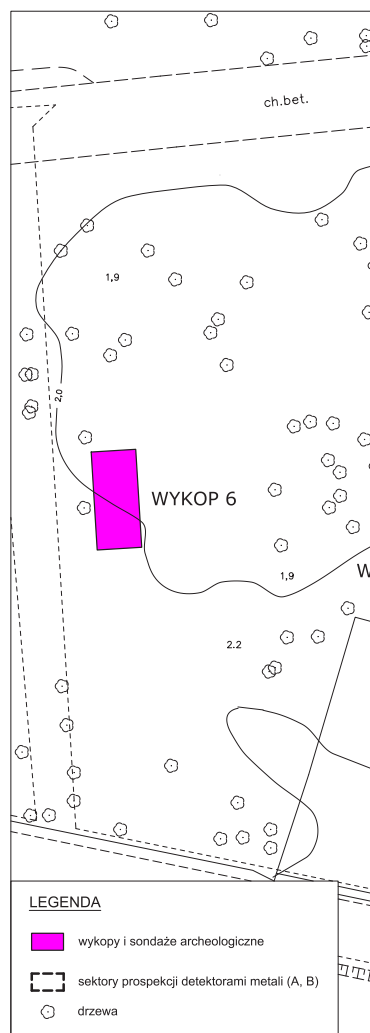
#### IL. 1

Obszar i wyniki badań geofizycznych przeprowadzonych na części działki 25/2 na Westerplatte w 2018 r. (materiał MIIWŚ wykonany przez firmę Gispro ze Szczecina)

w sezonach 2016 i 2017 (willa oficerska, stare koszary, wartownia nr 5). Łączna powierzchnia nieinwazyjnych badań geofizycznych wyniosła ok. 21 660 m<sup>2</sup> (IL. 1).

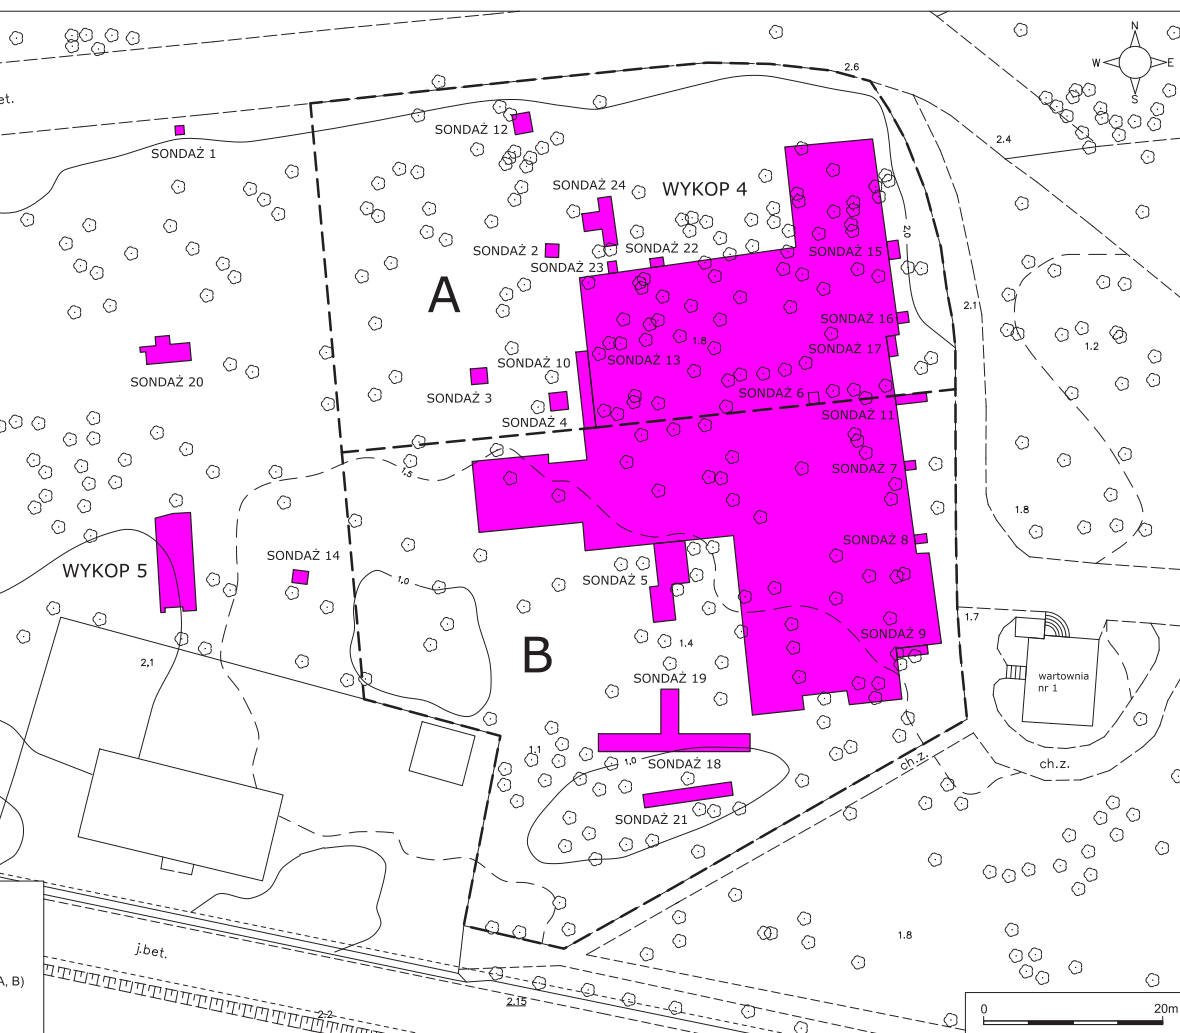
## IL. 2

Mapa z zaznaczonymi sektorami prospekcji za pomocą detektorów metali oraz lokalizacjami wykopów szerokopłaszczyznowych i sondażowych (MIIWŚ)

wytyczonych co 1,5 m. Pozycje odkrytych zabytków namierzano tachimetrem laserowym, co pozwoliło na sporządzenie ich dokładnej planigrafii. Ponadto w obiektach archeologicznych, w miejscach, gdzie odnaleziono artefakty metalowe, wytyczano wykopy sondażowe celem ich udokumentowania. Na badanym obszarze założono 13 takich wykopów. Łączna powierzchnia prospekcji z użyciem detektorów metali wyniosła 5573 m<sup>2</sup>. Zgodnie z założeniami zakres prac wykopaliskowych objął wykonanie trzech wykopów szerokopłaszczyznowych (IL. 2):

- wykop nr 4 o wymiarach maksymalnych 63 × 49 m, obejmujący relikty kasyna podoficerskiego (dawnego kurhausu);

- wykop nr 5 o wymiarach ok.  $4 \times 11$  m, obejmujący relikty murowanego szaletu, w niewielkiej części udokumentowanego podczas badań z 2017 r.;
- wykop nr 6 o wymiarach ok.  $5 \times 11$  m, w obrębie leja zlokalizowanego w 2017 r. po zachodniej stronie południowego skrzydła tzw. starych koszar.

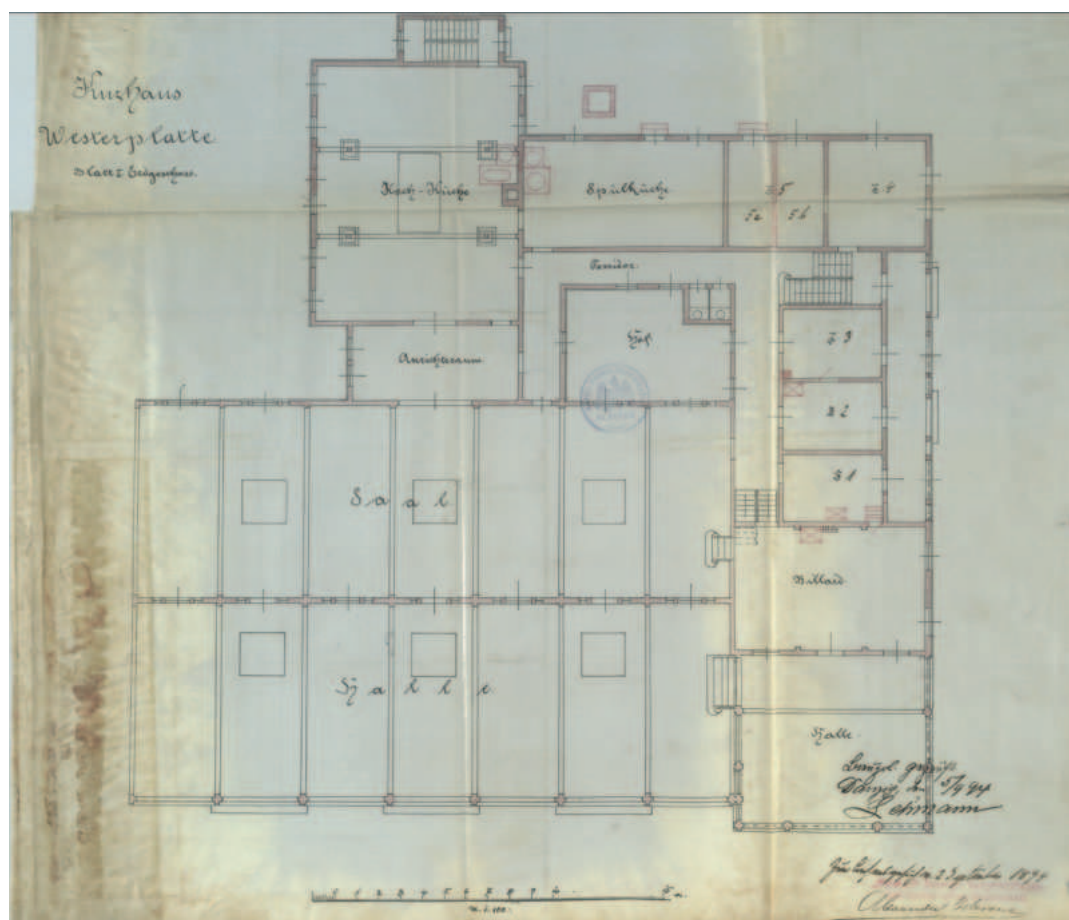
### IL. 3

Plan parteru północnej części nowego domu zdrojowego na Westerplatte z 1894 r. (APG)

Pozostawiono jedynie zagłębione w ziemi fundamenty i piwnice. Część z nich wykorzystano przy wznoszeniu nowej konstrukcji (IL. 3), której budowę zakończono w 1894 r. (IL. 4).

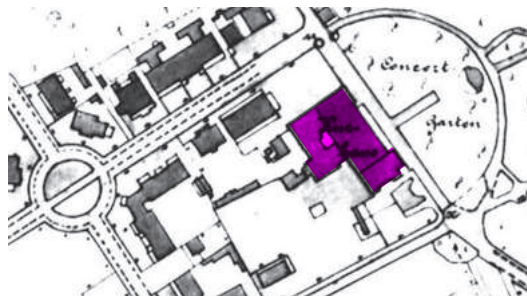
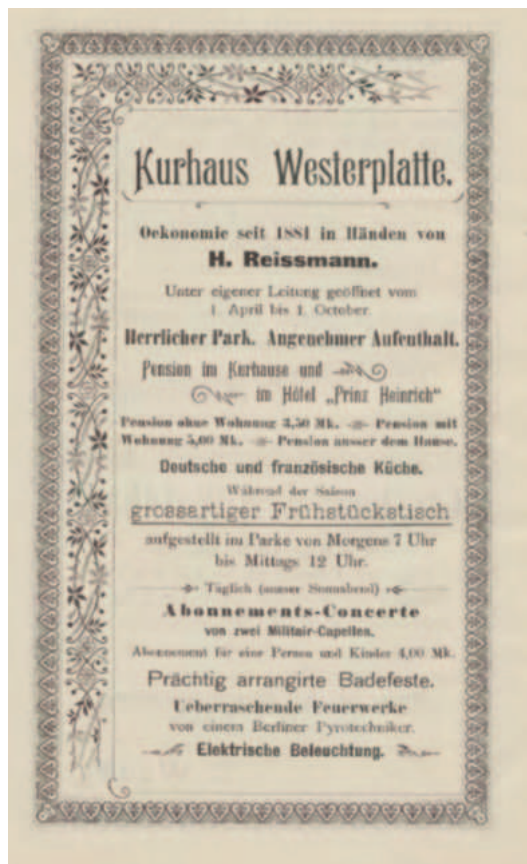
#### IL. 4

Fragment półwyspu Westerplatte na planie Ploegera z 1894 r. z widocznym zasięgiem nowego domu zdrojowego (zaznaczony kolorem żółtym) (BG PAN)

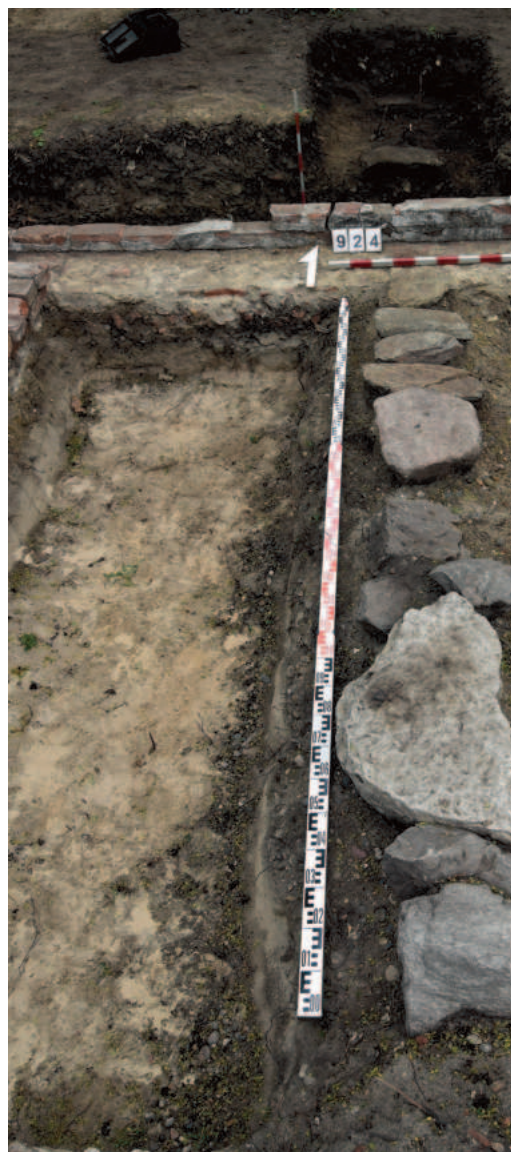
#### IL. 6

Wykop nr 4, kamienna podwalina muru jednego z budynków funkcjonujących przed 1893 r. W głębi widoczny fundament nowego kurhausu, przecinający starszą konstrukcję (MIIWŚ)

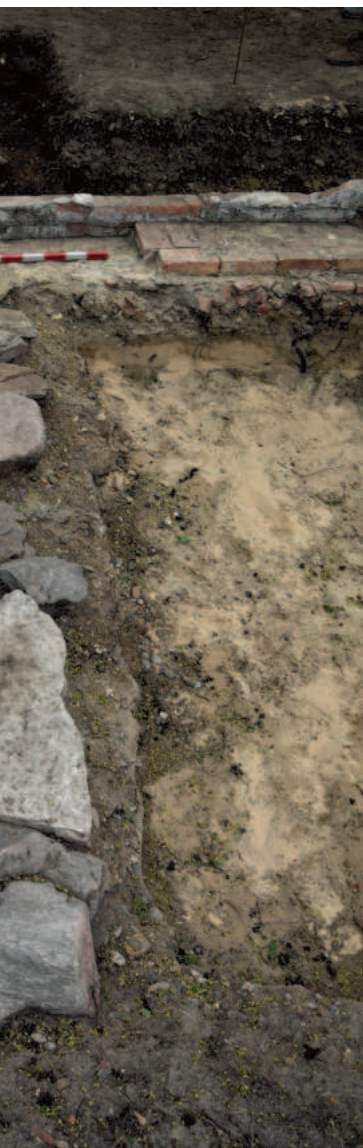
#### IL. 7

Fragment planu Westerplatte z 1856 r. Kolorem czerwonym zaznaczono budynek, z którym można wiązać kamienne podwaliny oraz komin/piec odkryte w zachodniej części wykopu nr 4 (APG)

W zachodniej części wykopu nr 4 zarejestrowano kamienne podwaliny murów stanowiące relikty budynku wzniesionego na planie prostokąta o wymiarach 16,6 × 7,2 m, zorientowanego na osi północ–południe (IL. 7). W jego południowej części znajdował się komin lub piec (IL. 8).

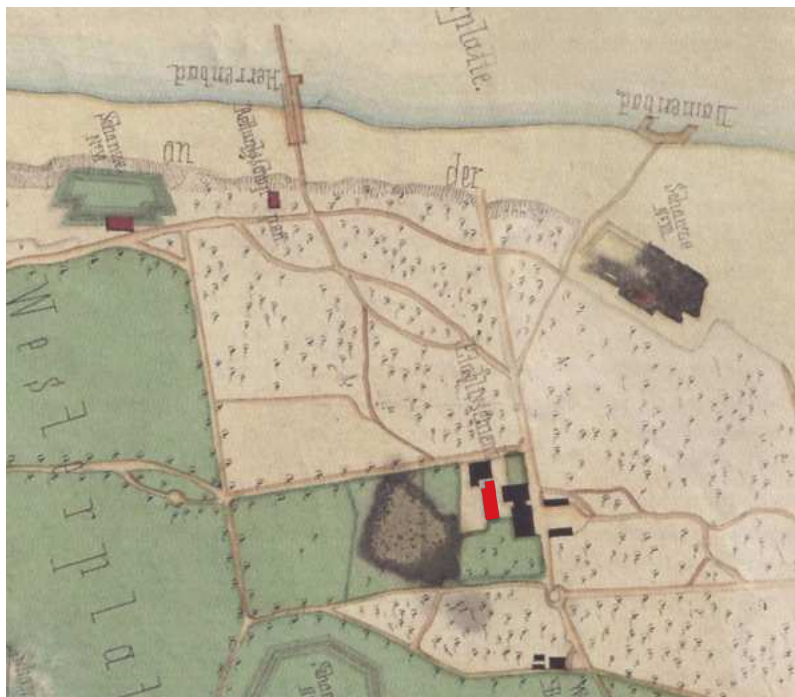
#### IL. 12

Fragment planu Westerplatte z 1856 r. Kolorem czerwonym zaznaczono blokhauz, natomiast zielonym budynek związany z drogą z odkrytych piwnic (APG)

Drugą piwnicę odślonięto na południe od blokhauzu, pod późniejszą dużą halą (*Grosse Halle*) nowego kurhausu. Związana była ona z budynkiem widocznym na planie z 1852 r., usytuowanym prostopadle do blokhauzu i połączonym z nim niewielkim łącznikiem (IL. 12).

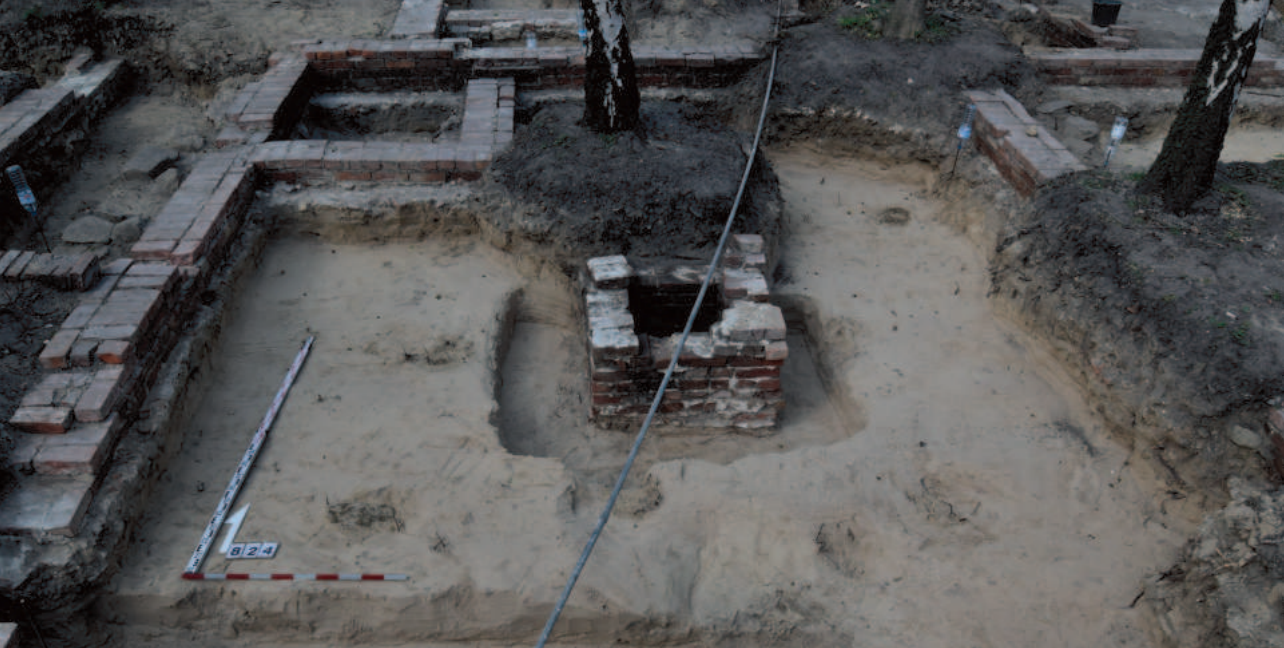
#### IL. 13

Piwnica jednego z budynków rozebranego w 1893 r. W głębi widoczny mur (z przyporami) oddzielający dużą salę od dużej hali kurhausu wzniesionego rok później. Po prawej stronie kadru widoczne ślady rozbudowy piwnicy w kierunku północnym (MIIWŚ)

Piwnicę o wymiarach 6,6 × 6,1 m zlokalizowano dłuższym bokiem na osi północ–południe (IL. 13). Na murach ograniczających konstrukcję i jej ceglanej posadzce udokumentowano ślady przebudowy. Pierwotnie piwnica była mniejsza (6,1 × 4,7 m) i zlokalizowana dłuższym bokiem na osi wschód–zachód. Budynek wraz z podpiwniczeniem rozebrano w 1893 r. Po zniwelowaniu terenu powstała w tym miejscu, wspomniana już, tzw. duża hala<sup>16</sup>. Wykop badawczy nr 4 wytyczono na podstawie planu kurhausu z 1894 r.

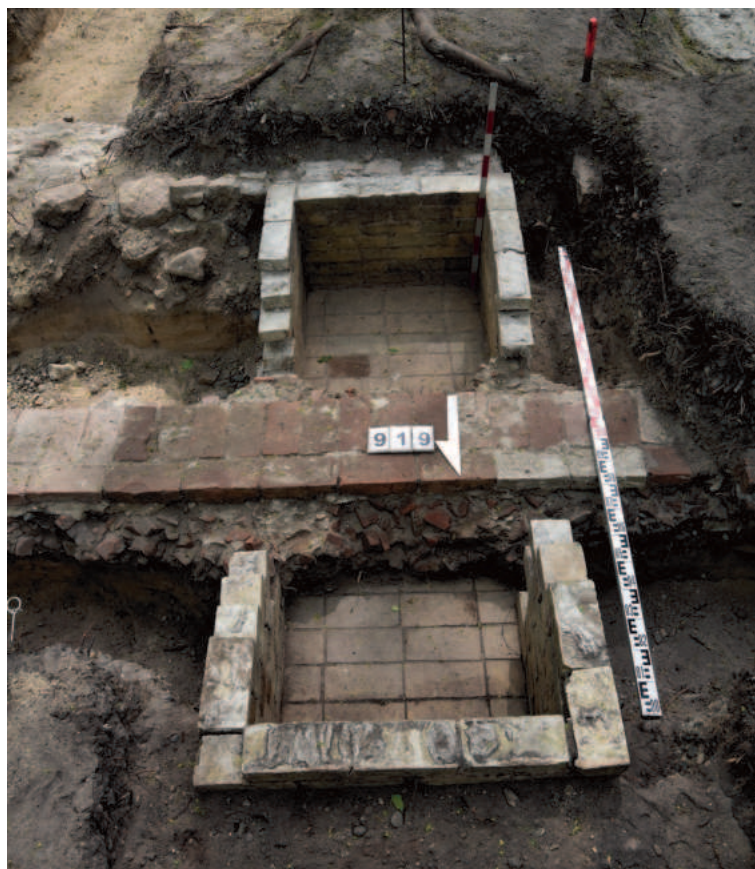
#### IL. 8

Relikty pieca lub komina zlokalizowane w południowej części budynku, odsonięte w obrębie nowego kurhausu (MIIWŚ)

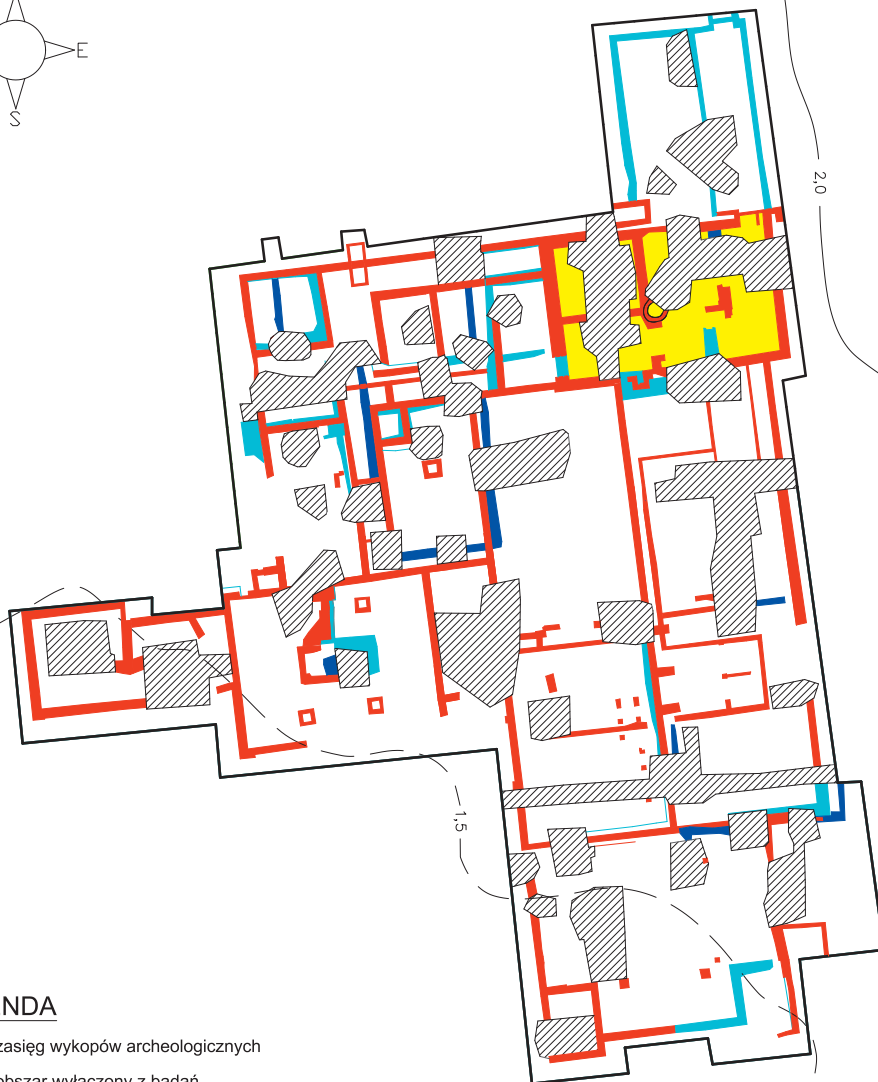
#### IL. 10

Plan wykopu nr 4 z widocznymi relikami domu zdrojowego i zaznaczonym żółtym kolorem blokhauzem (MIIWŚ)

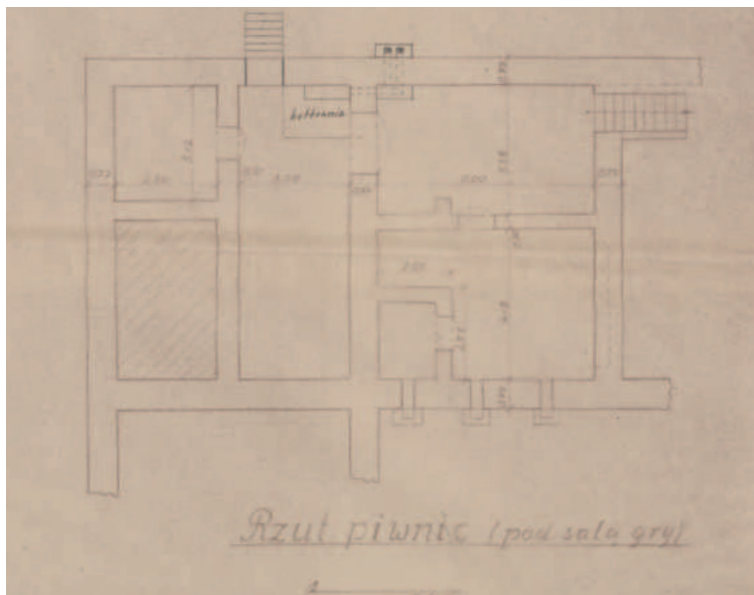
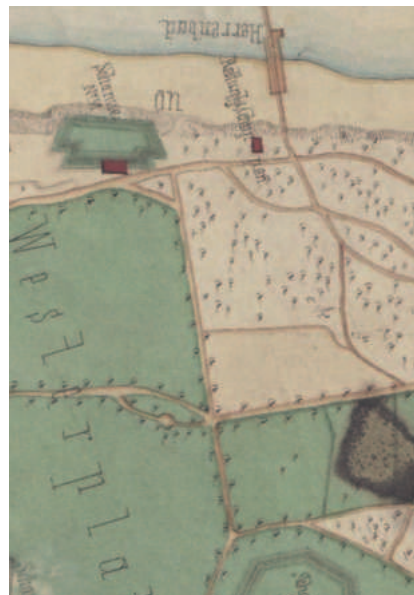
#### IL. 14

Rzut parteru nowego domu zdrojowego ze stycznia 1894 r. Widoczne dwa największe pomieszczenia: duża sala (Grosser Saal) oraz duża hala (Grosse Halle). Uwagę zwraca nieregularny rzut budynku, który kopiował do pewnego stopnia rozplanowanie starszego domu kuracyjnego (APG)

Zachowane w Archiwum Państwowym w Gdańsku akta Państwowego Urzędu Policji Budowlanej w Gdańsku zawierają projekty przebudowy budynku z lat 1893–1894 (IL. 14), kiedy stare założenie kurhausu zostało

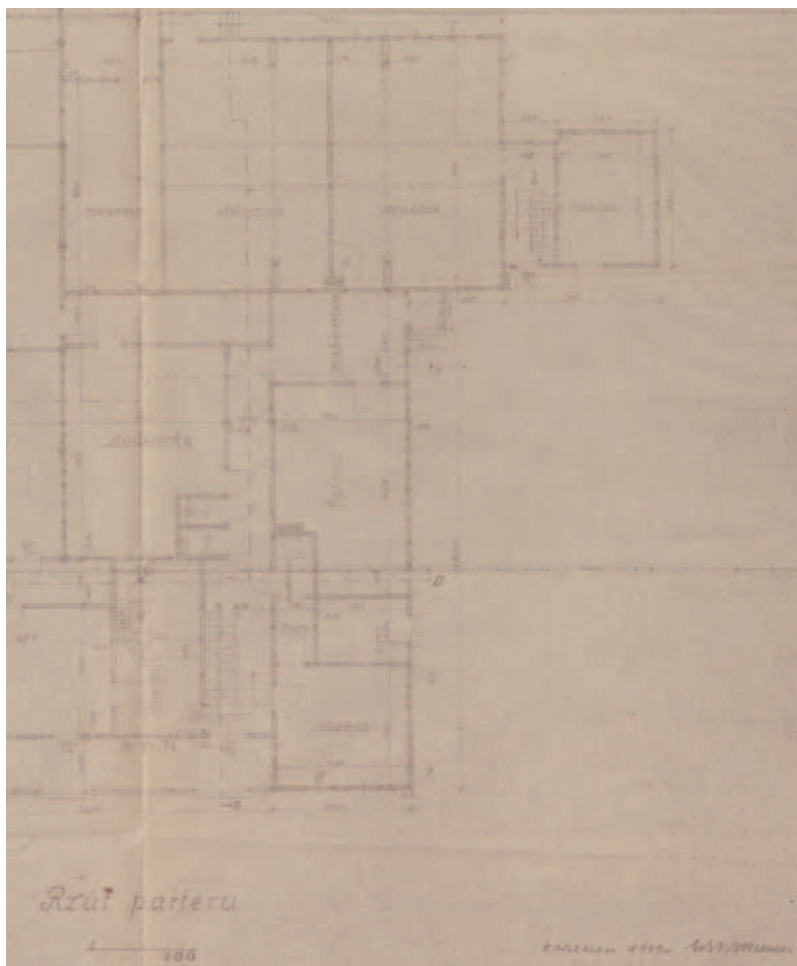
IL. 15

Plan budynku kasyna  
podoficerskiego  
z zaznaczonymi  
warsztatami  
i magazynami, których  
obsługą zajmowali się  
pracownicy cywilni WST  
(APG)

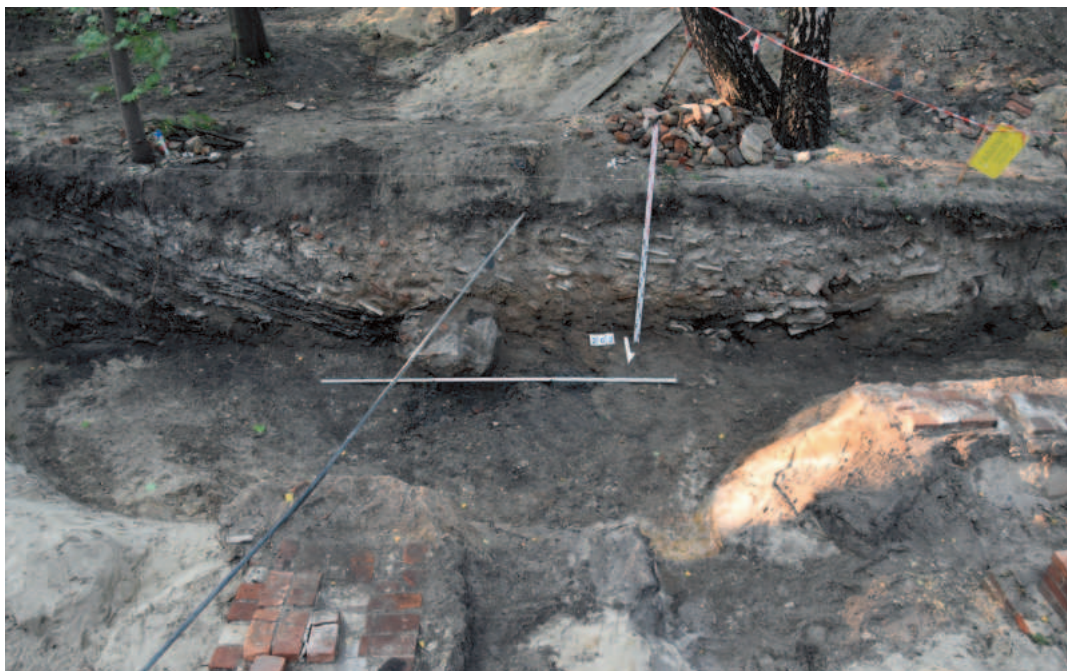
Wykop nr 4, pozostałości tzw. piwnicy lodowej, którą zlikwidowano w okresie funkcjonowania WST, widok od północy (MIIWŚ)

wolnostojące, połączone z bryłą budynku korytarzem. Piwnicę wzniesiono na planie prostokąta o wymiarach  $3,6 \times 3,2$  m, na osi północ-południe (**il. 18**). Izolacja termiczna zapewniała ochronę przed czynnikami zewnętrznymi – od strony wewnętrznej, pomiędzy zewnętrznymi, lcowymi, ustawionymi wozówkowo cegłami a cegłami umieszczonymi głębiej, wykonano kilkucentymetrową dylatację. Licowe cegły przewiązano z murem głównym za pomocą umieszczonych w nieregularnych odstępach wysuniętych cegieł łączących obie części muru. Dzieląca cegły licowe i mur nośny pusta przestrzeń pozwalała ograniczyć wahania temperatury wewnątrz pomieszczenia. Podłogę piwnicy wyłożono posadzką wykonaną z cegły maszynowej ułożonej poziomo na płask na osi północ-południe. Wymurowano ją z niewielkim spadkiem, umożliwiającym zbieranie się wody w centralnej części piwnicy. Tu prawdopodobnie znajdowała się

studzienka ściekowa, jednak eksploracja tej części obiektu była niemożliwa z powodu rosnącego drzewa.

Piwnica lodowa pełniła swą funkcję do końca okresu istnienia kurortu.

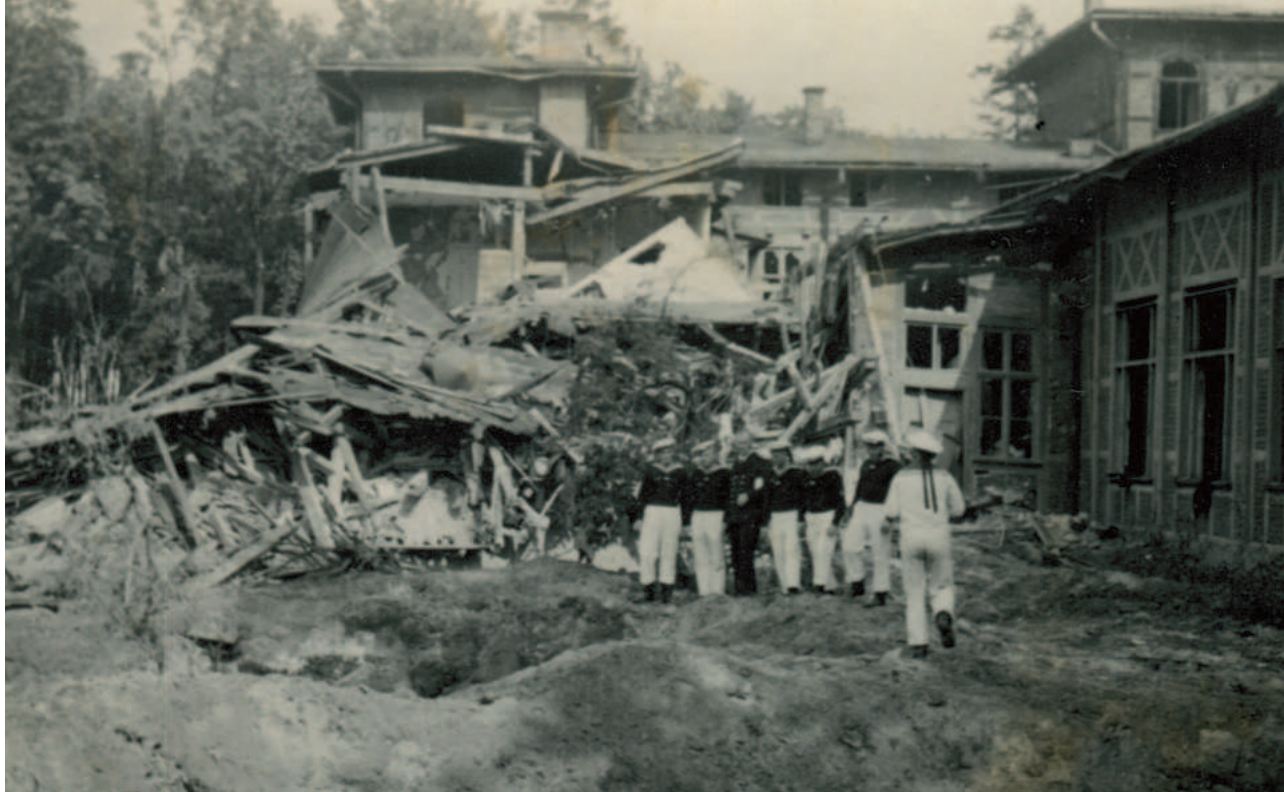
#### IL. 19

Wykop nr 4, lej po eksplozji pocisku lub bomby dużego wagomiaru, zarejestrowany w części południowej pralni WST, widok od północy (MIIWŚ)

W części południowej pralni (oraz znajdujących się powyżej niej magazynów i warsztatów WST) natrafiono na rozległy obszar zasypiska gruzowego. W trakcie eksploracji okazało się, że jest on zasypiskiem leja po bombie dużego wagomiaru (najpewniej 250 kg) lub pocisku moździerzowego kalibru 210 mm (IL. 19).

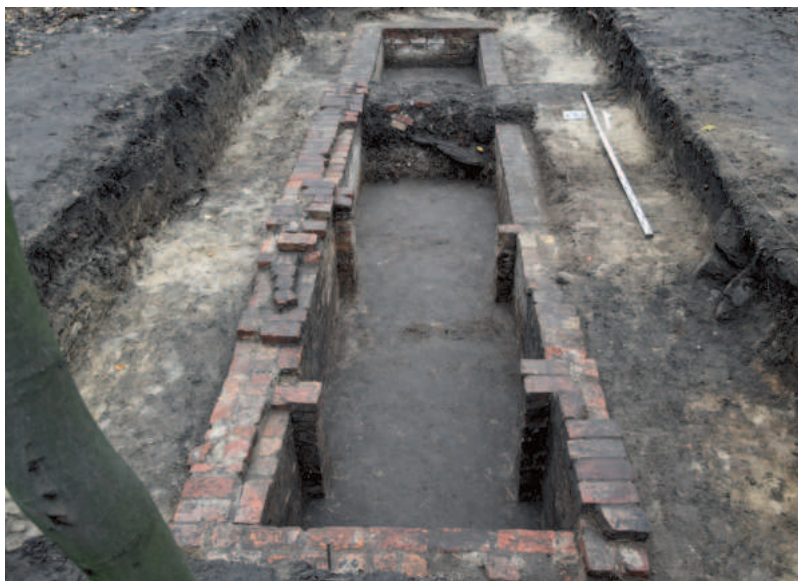
#### IL. 22

Wykop nr 5, pozostałości  
szaletu z wyeksplorowanym  
zbiornikiem kloacznym,  
widok od południa (MIIWŚ)

rozbiórki obiektu, najprawdopodobniej w 1940 r. W trakcie eksploracji ustalono, że grubość ściany wschodniej była mniejsza o pół cegły od grubej na półtorej cegły ściany zachodniej. Jednospadowy i opadający w kierunku wschodnim dach zapewniał skuteczne odprowadzanie wody. Obiekt najprawdopodobniej podzielono na boksy (kabiny), które znajdowały się nad zbiornikiem kloacznym o wymiarach pokrywających się z wymiarami budynku. Jego dno wykonano z wylewki betonowej, opadającej nieznacznie w kierunku południowym (północną część dna wylano na głębokości 0,64 m n.p.m., część południową zaś – na głębokości 0,54 m n.p.m.). Przed rozbiórką szaletu zbiornik kloaczny opróżniono<sup>20</sup>, a po zlikwidowaniu naziemnej części obiektu wypełniono go zasypiskiem składającym się głównie z piasku i gruzu (IL. 22).

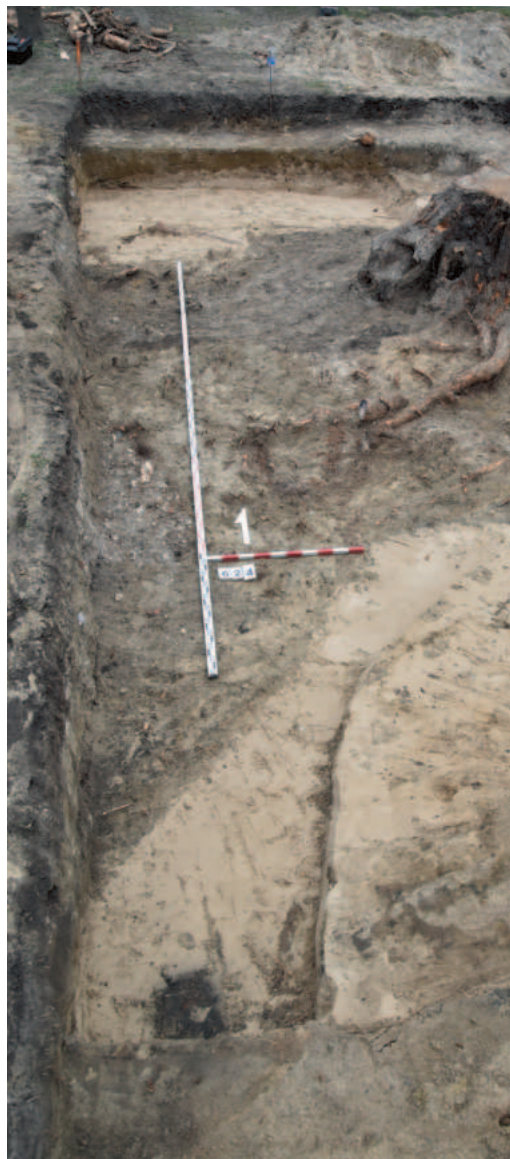
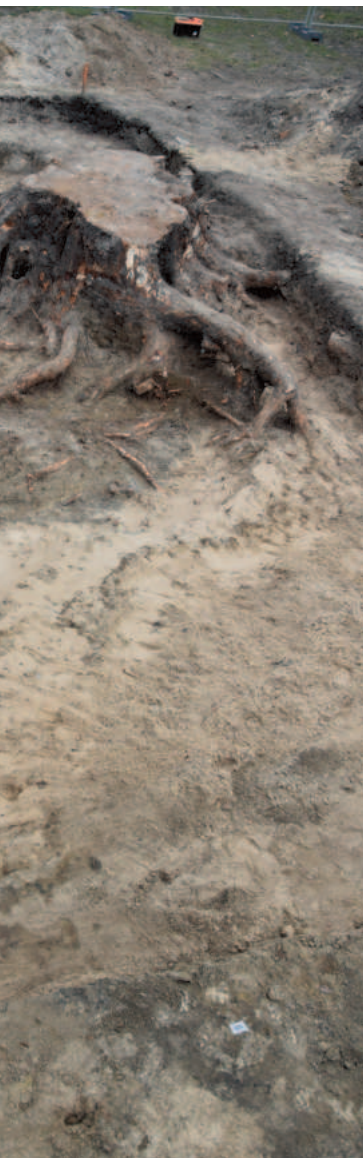
#### IL. 23

Zarys lejów po bombach zarejestrowanych podczas eksploracji wykopu nr 6 wraz z utrudniającym prace korzeniem drzewa, widok od południa (MIIWŚ)

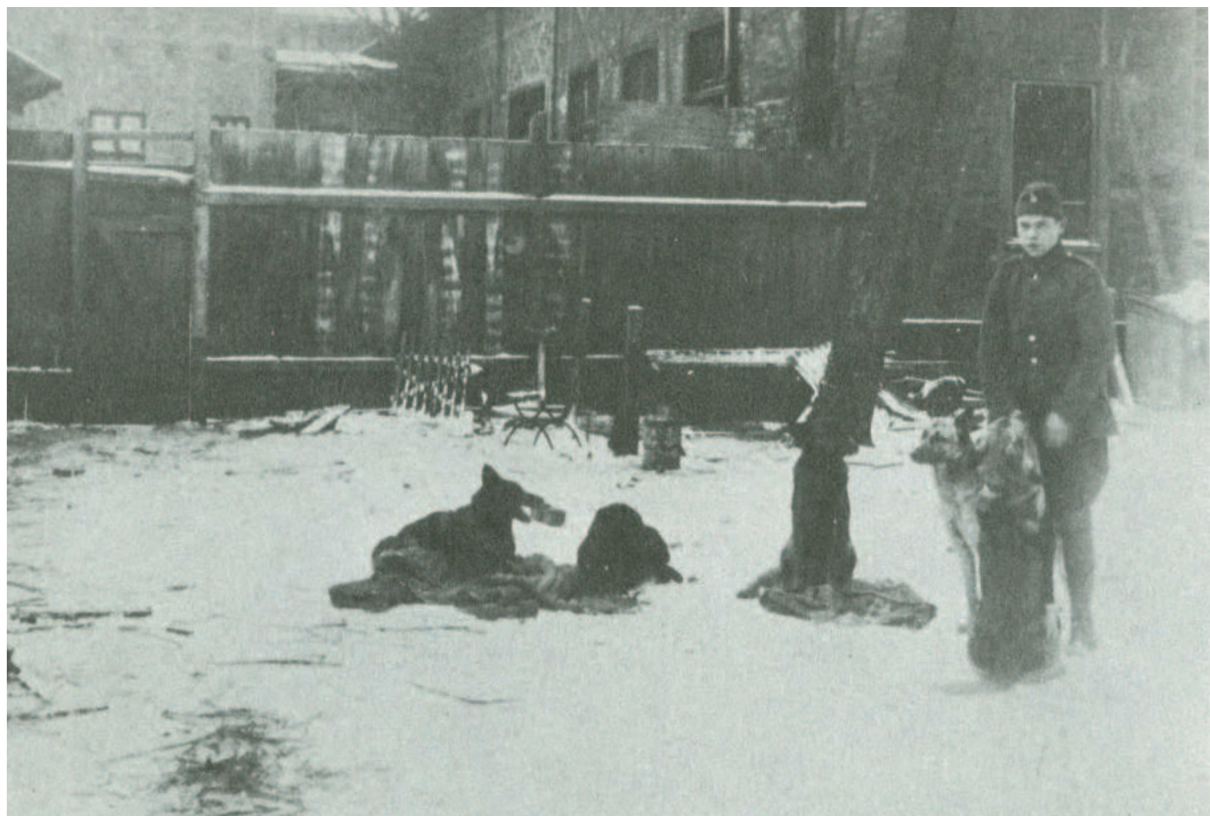
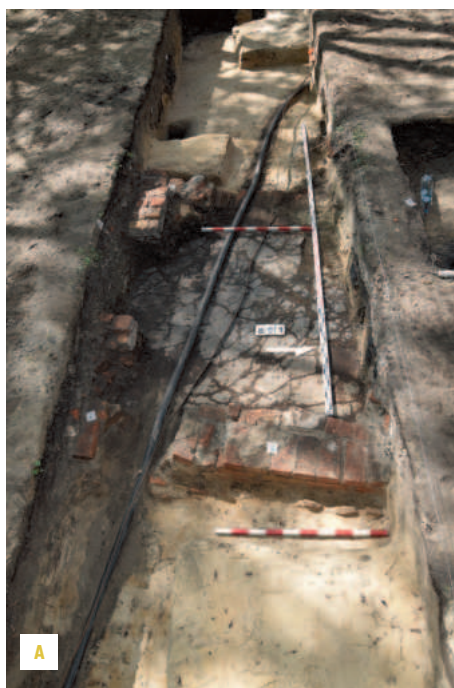
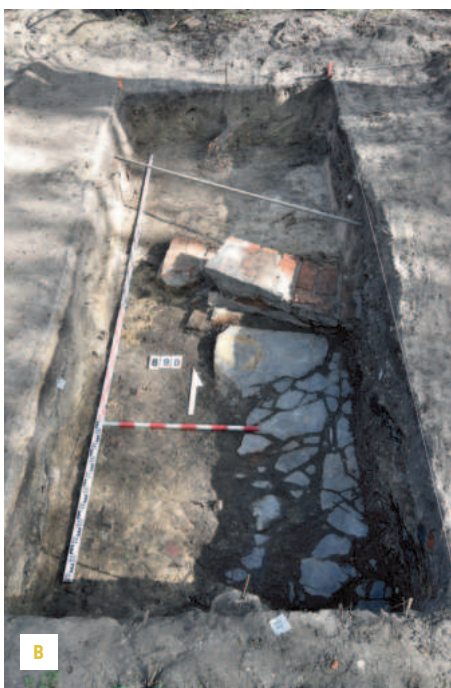
Relikty dawnego budynku szaletu/psiarni, odkryte w sondażu nr 18 (po lewej, widok od wschodu) oraz sondażu nr 19 (po prawej, widok od południa) (MIIWŚ)

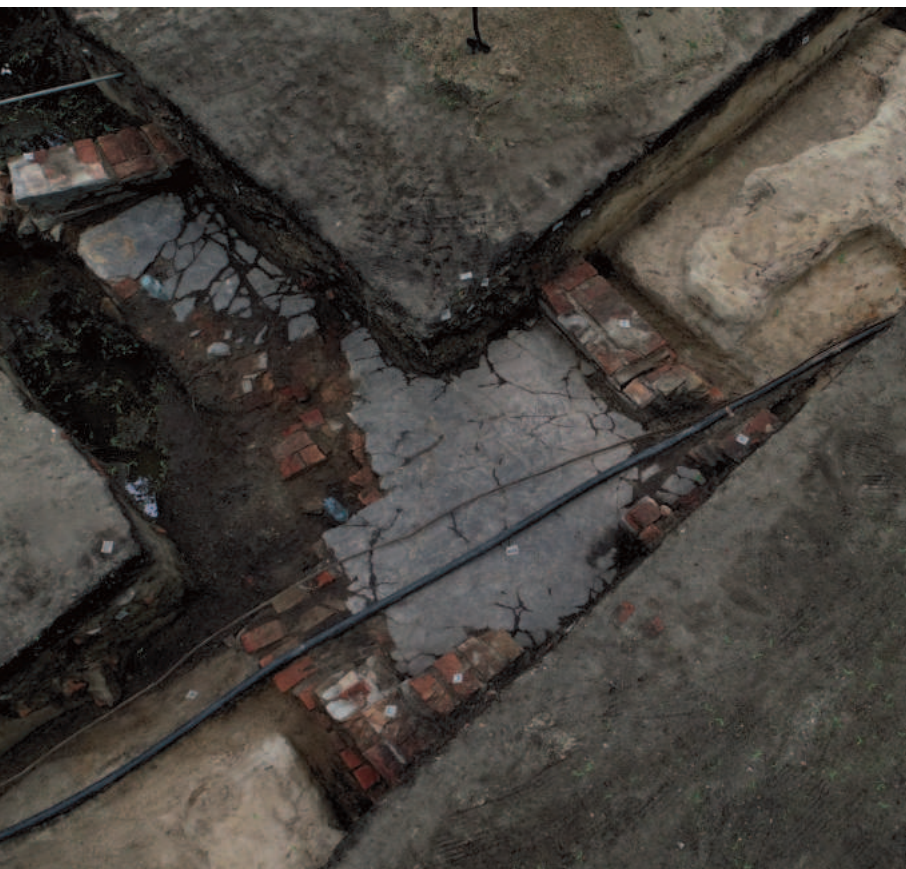
#### IL. 27

Północna część budynku dawnego szaletu/psiarni, odstonięta w całości dzięki połączeniu sondaży nr 18 i 19. Widoczne skutki wybuchu bomby – zniszczony zachodni mur budynku, wyraźna wyrwa w posadzce, przesunięte siłą eksplozji mury północny i wschodni (MIIWŚ)

otrzymał nr 19, miał wymiary  $5 \times 2$  m (na osi północ–południe). W wyniku eksploracji odkryto dalszą część budynku psiarni, w tym jego północny zasięg, który wyznaczał zewnętrzny, ceglany mur. Podobnie jak w sondażu nr 18 także tutaj relikty budynku nosiły ślady zniszczenia powstałe wskutek wybuchu bomby (IL. 26 A, B). Zachodnia ściana dawnej psiarni zachowała się jedynie fragmentarycznie, w formie niedużego bloku ceglano-odderwanego od reszty konstrukcji, a ścianę północną siła wybuchu przesunęła w kierunku północnym. Także betonowa wylewka, będąca kontynuacją posadzki odkrytej w sondażu nr 18, nosiła ślady destrukcji: była popękana, a w części zachodniej całkowicie zniszczona (IL. 27). W wykopie udokumentowano dalszy zasięg leja oraz sąsiadujący z nim od północy kolejny lej.
